Nr zlecenia DEKRA: PKOL(W)/LODZ/23860/26/03/18
Nr zlecenia/szkody: PS23/03598
Data zlecenia: 18-03-2026

Dane pojazdu

Grupa obiektów (Eurotax)	samochody osobowe
Kod EC (Eurotax)	0117344
Producent	FORD
Model	Focus Kombi 14-18
Typ/wersja	Focus 1.5 TDCi Trend
Rodzaj nadwozia	KOM
Liczba drzwi/liczba miejsc	5/5
Masa własna [kg]	1287
Dopuszczalna masa całkowita [kg]	1900
Rozstaw osi 1/2	2650
Rodzaj silnika	z zapłonem samoczynnym
Układ oczyszczana spalin	DPF
Pojemność silnika [ccm]	1498
Moc silnika [KM/kW]	95/70
Skrzynia biegów	manualna 6-biegowa
Nr rejestracyjny	WU2873R
VIN	WF06XXGCC6HB49217
Data 1. rejestracji	26-06-2017
Data nast. bad. techn.	10-10-2026
Rok produkcji	2017 (rok produkcji został zweryfikowany z zewnętrzną bazą danych)
Stan licznika [km]	235 683 (odczytany)
Kolor nadwozia/rodzaj powłoki	srebrny/2-warstwowy metalizowany

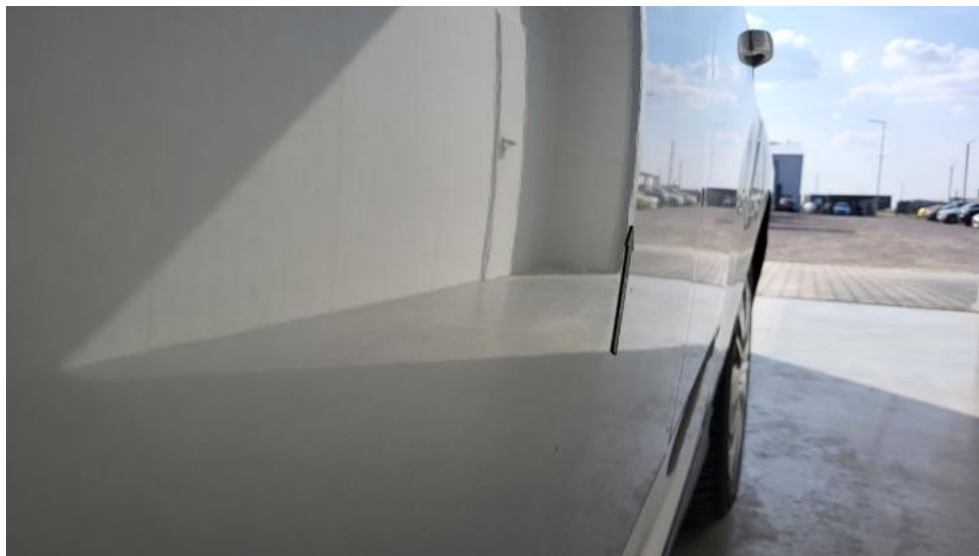
Fot. 79.
Drzwi przed L - Wgniecenie/odkształcenie 1
