Nr zlecenia DEKRA: PKOL(W)/LODZ/92926/25/11/28  
Nr zlecenia/szkody: 22/026579  
Data zlecenia: 28-11-2025

| Producent | LAND ROVER |
| Typ/wersja | Discovery Sport 2.0 TD4 HSE aut |
| Nr rejestracyjny | PY03806 |

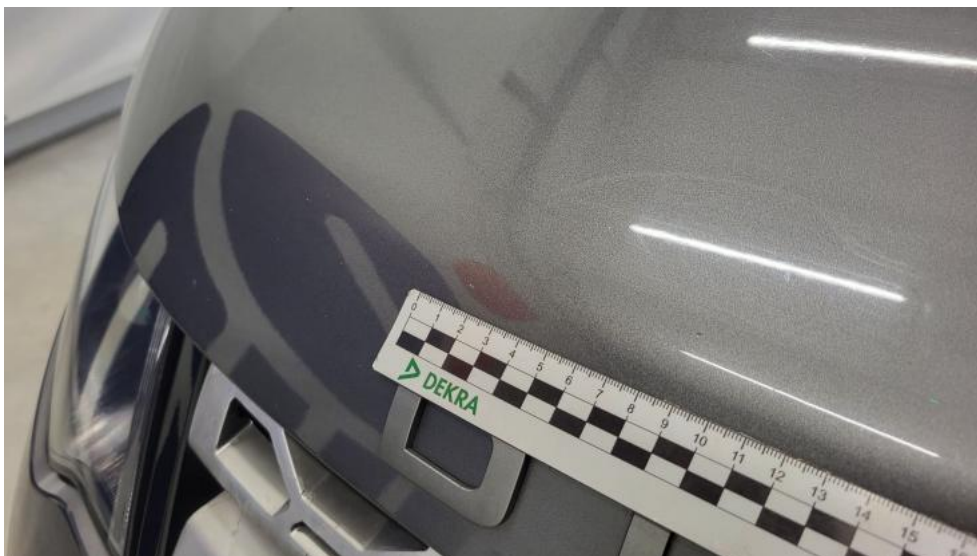
**Fot. 44.**  
Pokrywa komory silnika - Rysa/odprysk 1
