Nr zlecenia DEKRA: PKOL(W)/LODZ/79505/24/10/14
Nr zlecenia/szkody: 20/042185
Data zlecenia: 14-10-2024

Grupa obiektów (Eurotax)	samochody terenowe
Kod EC (Eurotax)	0128261
Producent	PORSCHE
Model	Cayenne III 17-23
Typ/wersja	Cayenne
Rodzaj nadwozia	KOM
Liczba drzwi/liczba miejsc	5/5
Masa własna [kg]	2060
Dopuszczalna masa całkowita [kg]	2830
Rozstaw osi 1/2	2895
Rodzaj silnika	z zapłonem iskrowym
Doładowanie	turbosprężarka z chłodnicą powietrza
Układ oczyszczana spalin	katalizator trójdrożny
Pojemność silnika [ccm]	2995
Moc silnika [KM/kW]	340/250
Skrzynia biegów	automatyczna 8-biegowa
Nr rejestracyjny	NO1757W
VIN	WP1ZZZ9YZKDA03300
Data 1. rejestracji	08-06-2018
Data 1. rej. w Polsce	31-01-2020
Data nast. bad. techn.	10-11-2023
Rok produkcji	2018 (rok produkcji został zweryfikowany z zewnętrzną bazą danych)
Stan licznika [km]	185 244 (odczytany)
Kolor nadwozia/rodzaj powłoki	szary/METALIK

Pomiar grubości powłoki lakierowej poj.

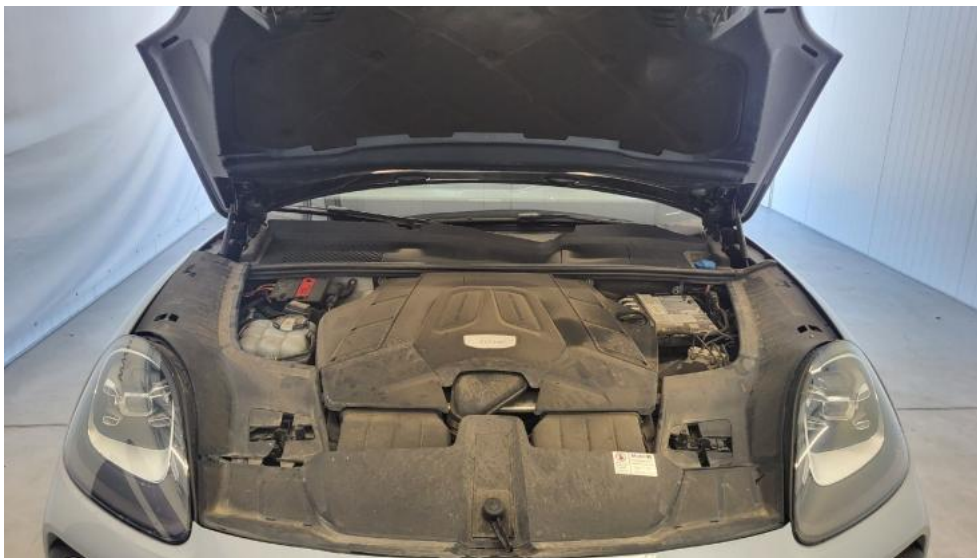
Fot. 21.
Komora silnika
