Nr zlecenia DEKRA: PKOL(W)/LODZ/100054/24/12/30
Nr zlecenia/szkody: 50598
Data zlecenia: 30-12-2024

Dane pojazdu

Grupa obiektów (Eurotax)	samochody terenowe
Kod EC (Eurotax)	0135296
Producent	LEXUS
Model	UX 18-24
Typ/wersja	UX 250h GPF Prestige AWD
Rodzaj nadwozia	KOM
Liczba drzwi/liczba miejsc	5/5
Masa własna [kg]	1629
Dopuszczalna masa całkowita [kg]	2110
Rozstaw osi 1/2	2640
Rodzaj silnika	z zapłonem iskrowym
Układ oczyszczana spalin	GPF
Oznaczenie silnika	hybrydowy
Pojemność silnika [ccm]	1987
Moc silnika [KM/kW]	152/112
Skrzynia biegów	automatyczna
Nr rejestracyjny	WR369AY
VIN	JTHU95BHX02008729
Data 1. rejestracji	24-06-2019
Data nast. bad. techn.	28-06-2025
Rok produkcji	2019 (rok produkcji został zweryfikowany z zewnętrzną bazą danych)
Stan licznika [km]	107 000 (odczytany)
Kolor nadwozia/rodzaj powłoki	zielony/2-warstwowy metalizowany

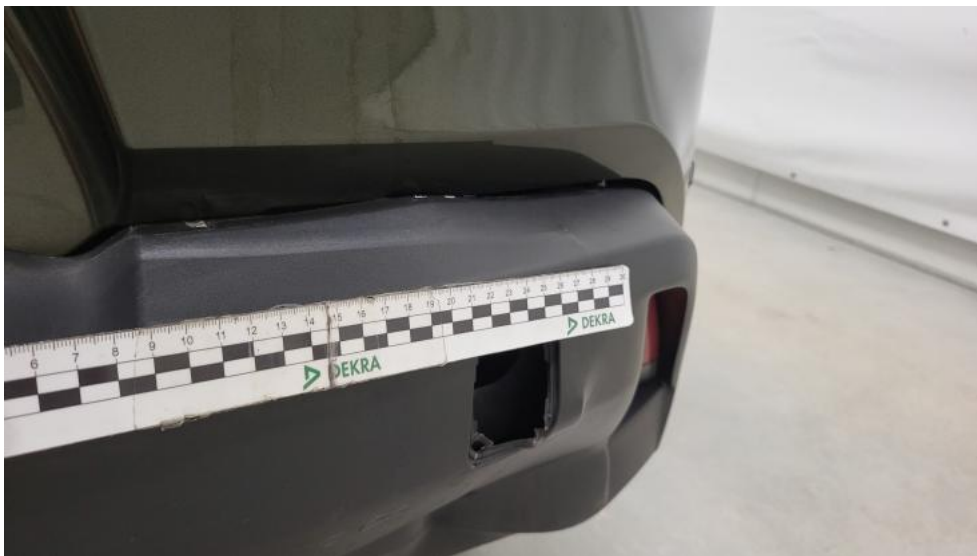
Fot. 59.
Zderzak tylny cz dolna - Wgniecenie/odkształcenie 1

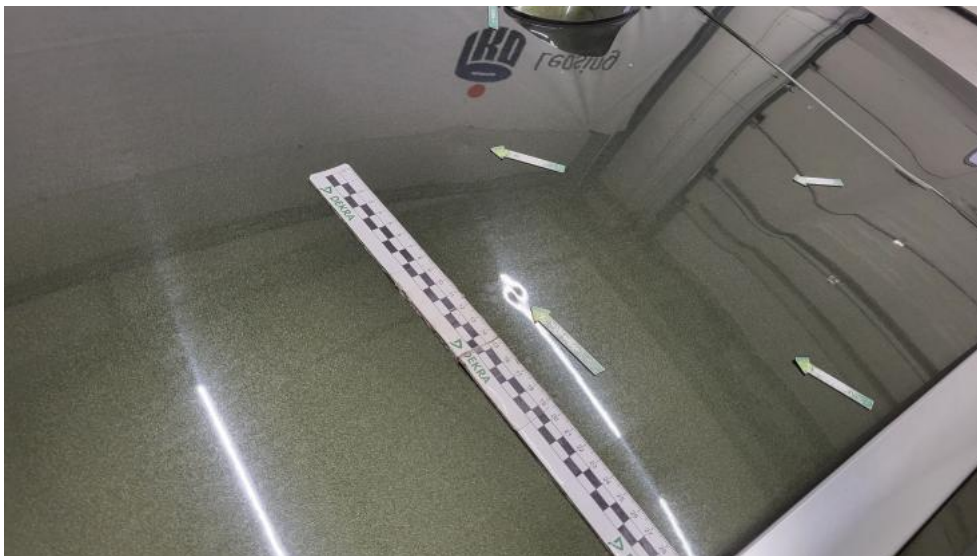
Fot. 65.
Dach - Wgniecenie/odkształcenie 2
