Nr zlecenia DEKRA: PKOL(W)/LODZ/11082/25/02/13  
Nr zlecenia/szkody: 24/006087  
Data zlecenia: 13-02-2025

Grupa obiektów (Eurotax)	samochody terenowe
Kod EC (Eurotax)	0154223
Producent	VOLVO
Model	XC60 21-
Typ/wersja	XC60 B4 D AWD Plus Dark aut
Rodzaj nadwozia	KOM
Liczba drzwi/liczba miejsc	5/5
Masa własna [kg]	1892
Dopuszczalna masa całkowita [kg]	2540
Rozstaw osi 1/2	2865
Rodzaj silnika	z zapłonem samoczynnym
Układ oczyszczana spalin	KSC
Pojemność silnika [ccm]	1969
Moc silnika [KM/kW]	197/145
Skrzynia biegów	automatyczna
Nr rejestracyjny	DW7YA84
VIN	YV1UZZK5VXR1886269
Data 1. rejestracji	22-02-2024
Data nast. bad. techn.	22-02-2027
Rok produkcji	2024 (rok produkcji został zweryfikowany z zewnętrzną bazą danych)
Stan licznika [km]	72 635 (odczytany)
Kolor nadwozia/rodzaj powłoki	grafitowy/2-warstwowy metalizowany

Pomiar grubości powłoki lakierowej poj.

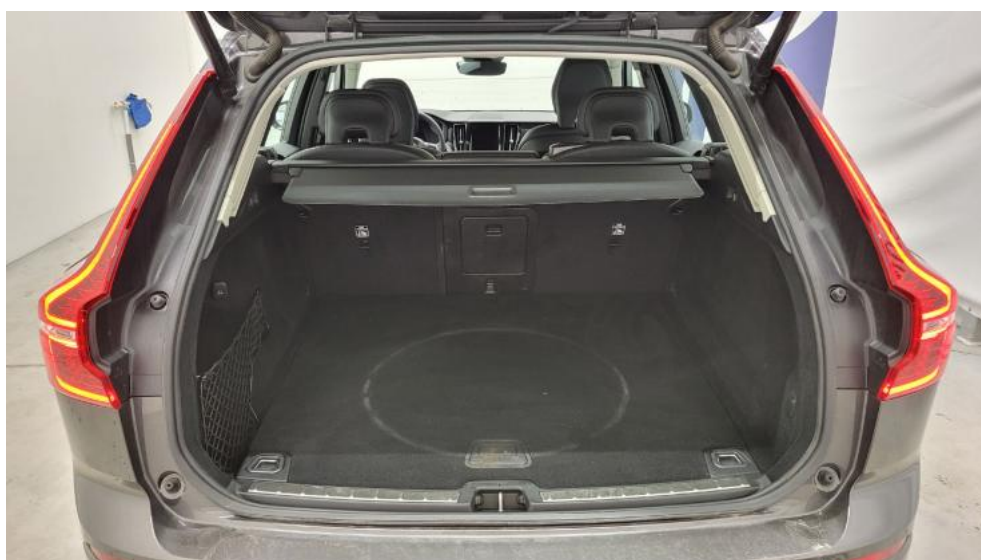
**Fot. 18.**  
Bagażnik

Rysy na samochodzie. Koło dojazdowe zamontowane na samochodzie. Uszkodzone koło prawy przód w bagażniku. Aktywna kontrolka ciśnienia w kołach. Przekroczenie terminu przeglądu okresowego.
