Nr zlecenia DEKRA: PKOL(W)/LODZ/97064/24/12/16
Nr zlecenia/szkody: 21/047336
Data zlecenia: 16-12-2024

Dane pojazdu

Grupa obiektów (Eurotax)	samochody terenowe
Kod EC (Eurotax)	0142328
Producent	AUDI
Model	e-tron Sportback 20-22
Typ/wersja	e-tron 50 Quattro S Line
Rodzaj nadwozia	hatchback
Liczba drzwi/liczba miejsc	5/5
Masa własna [kg]	2439
Dopuszczalna masa całkowita [kg]	3040
Rozstaw osi 1/2	2928
Rodzaj silnika	elektryczny
Układ oczyszczana spalin	-
Pojemność silnika [ccm]	0
Moc silnika [KM/kW]	314/230
Skrzynia biegów	automatyczna
Nr rejestracyjny	FZ0127R
VIN	WAUZZZGEXMB030245
Data 1. rejestracji	13-04-2021
Data nast. bad. techn.	13-04-2026
Rok produkcji	2021 (rok produkcji został zweryfikowany z zewnętrzną bazą danych)
Stan licznika [km]	49 258 (odczytany)
Kolor nadwozia/rodzaj powłoki	grafitowy/ klejony granatową /2-warstwowy metalizowany

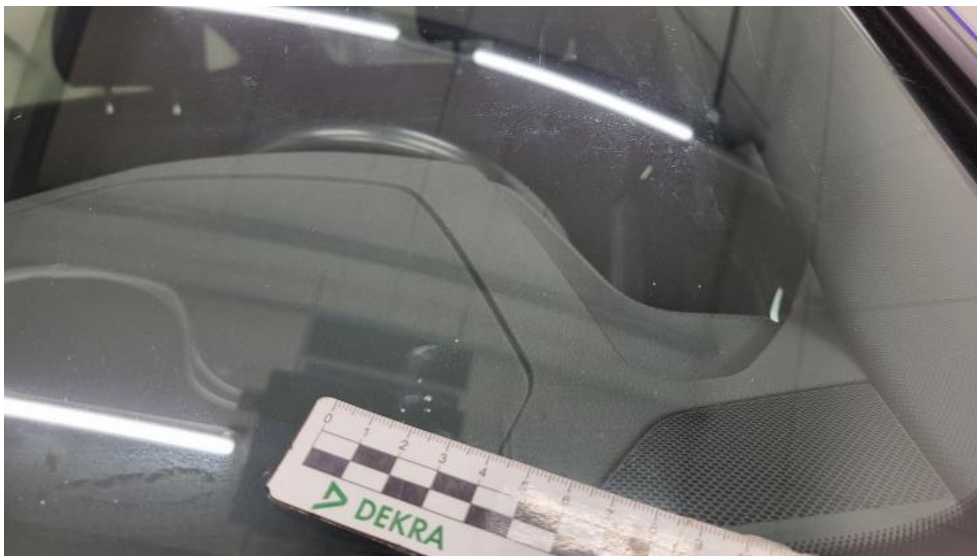
Fot. 59.
Szyba czołowa - Rysa/odprysk 1

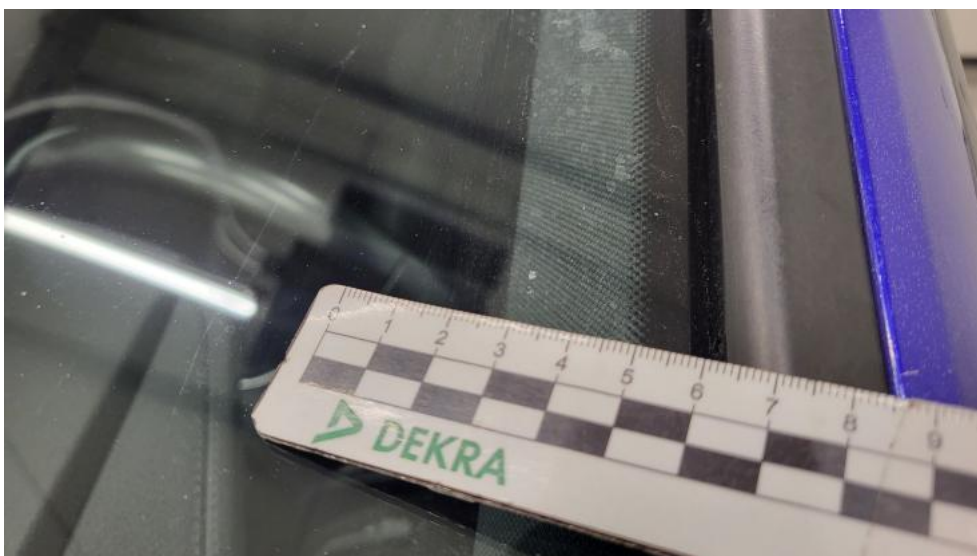
Fot. 60.
Szyba czołowa - Rysa/odprysk 2

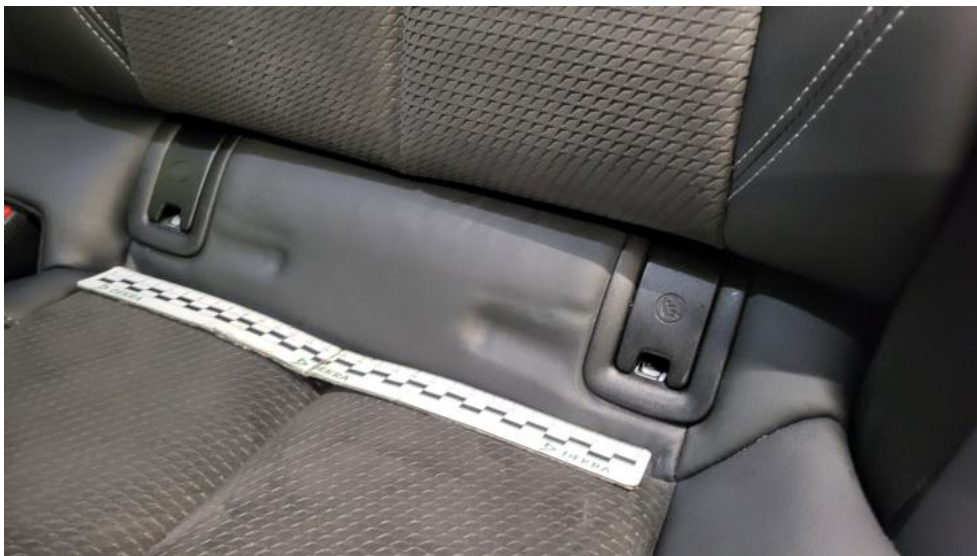
Fot. 71.
Kanapa tyl. - Wgniecenie/odkształcenie 1
