Nr zlecenia DEKRA: PKOL(W)/LODZ/36903/26/04/28
Nr zlecenia/szkody: 21/059807
Data zlecenia: 28-04-2026

Dane pojazdu

Grupa obiektów (Eurotax)	samochody terenowe
Kod EC (Eurotax)	151275
Producent	VOLKSWAGEN
Model	Tiguan Allspace 21-24
Typ/wersja	Tiguan Allspace 2.0 TSI 4Mot. Elegance DSG 7os.
Rodzaj nadwozia	KOM
Liczba drzwi/liczba miejsc	5/7
Masa własna [kg]	1829
Dopuszczalna masa całkowita [kg]	2470
Rozstaw osi 1/2	2787
Rodzaj silnika	z zapłonem iskrowym
Pojemność silnika [ccm]	1984
Moc silnika [KM/kW]	190/140
Skrzynia biegów	automatyczna
Nr rejestracyjny	WZ102ES
VIN	WVGZZZ5NZNM029215
Data 1. rejestracji	20-01-2022
Data nast. bad. techn.	20-01-2027
Rok produkcji	2021 (rok produkcji został zweryfikowany z zewnętrzną bazą danych)
Stan licznika [km]	135 498 (odczytany)
Kolor nadwozia/rodzaj powłoki	biały/UNI

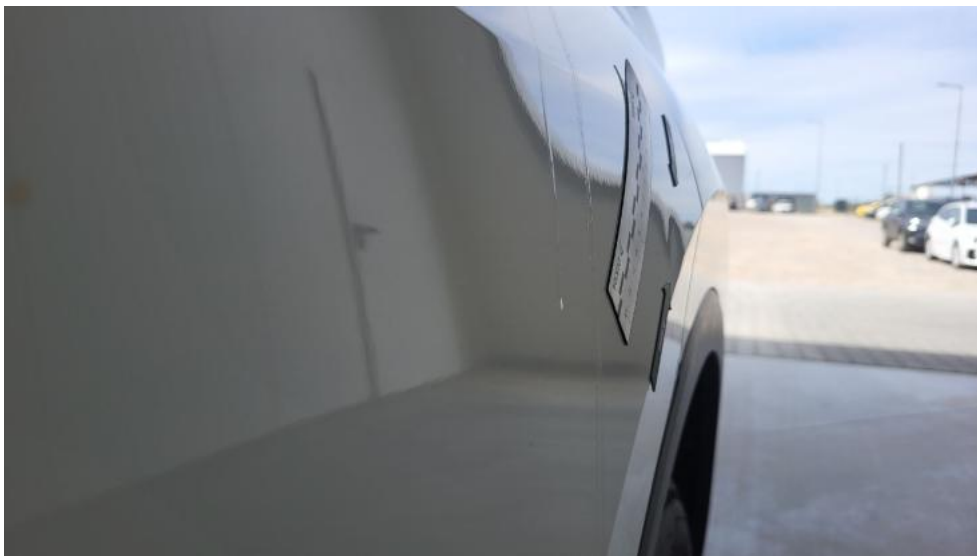
Fot. 73.
Drzwi tylne L - Wgniecenie/odkształcenie 1

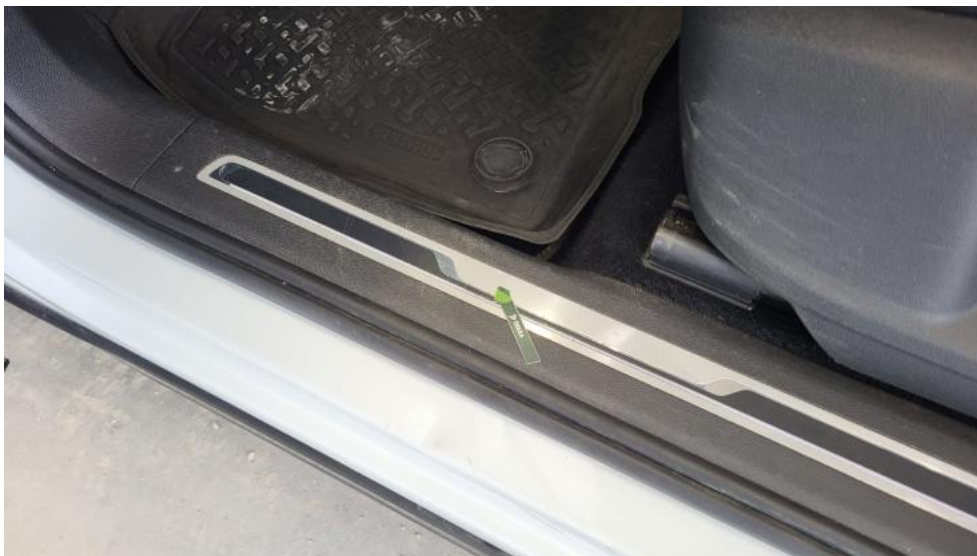
Fot. 85.
Listwy progowe lew. - Wgniecenie/odkształcenie 1
