Nr zlecenia DEKRA: PKOL(W)/LODZ/07113/26/01/28  
Nr zlecenia/szkody: 25/036819  
Data zlecenia: 28-01-2026

**Dane pojazdu**

Grupa obiektów (Eurotax)	samochody terenowe
Kod EC (Eurotax)	0148414
Producent	AUDI
Model	Q7 19-24
Typ/wersja	Q7 50 TDI mHEV Quattro Tiptr.
Rodzaj nadwozia	KOM
Liczba drzwi/liczba miejsc	5/5
Masa własna [kg]	2296
Dopuszczalna masa całkowita [kg]	2850
Rozstaw osi 1/2	2995
Rodzaj silnika	z zapłonem samoczynnym
Układ oczyszczana spalin	KSC
Pojemność silnika [ccm]	2967
Moc silnika [KM/kW]	286/210
Skrzynia biegów	automatyczna
Nr rejestracyjny	FZ7666V
VIN	WAUZZZ4M1LD006964
Data 1. rejestracji	31-12-2020
Data nast. bad. techn.	29-01-2027
Rok produkcji	2019
Stan licznika [km]	149 140 (odczytany)
Kolor nadwozia/rodzaj powłoki	granatowy/2-warstwowy metalizowany

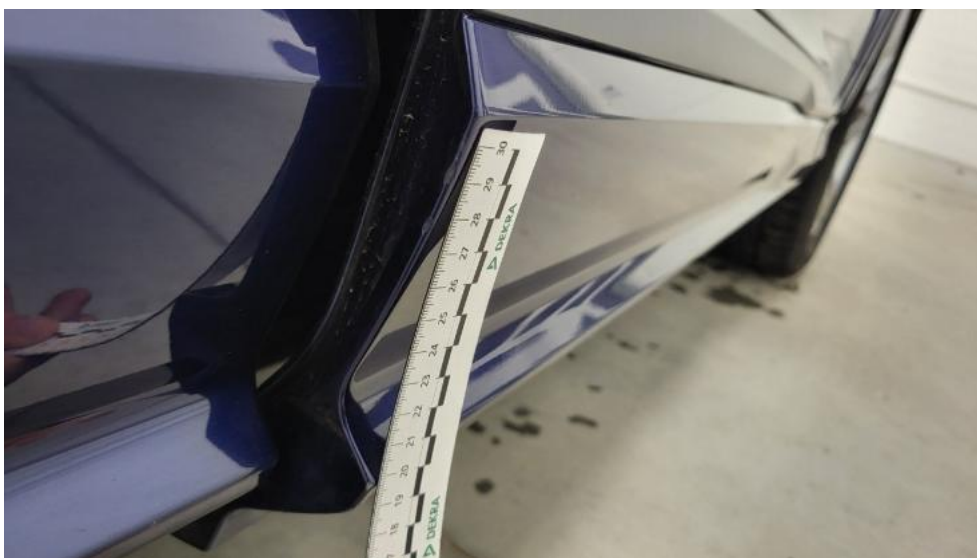
**Fot. 70.**  
Listwa drzwi przednich P - Rysa/odprysk 1

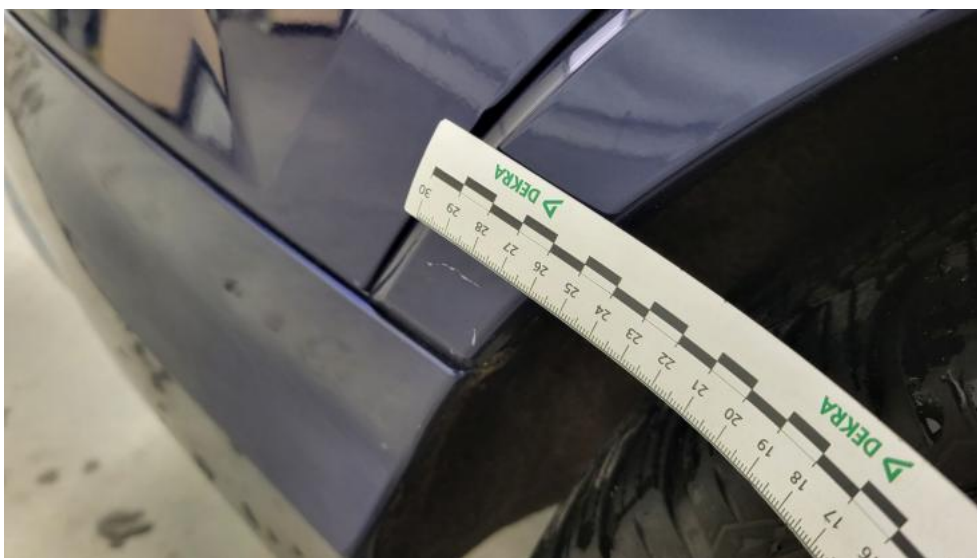
**Fot. 74.**  
Listwa krawędzi błotnika tyl P - Rysa/odprysk 1

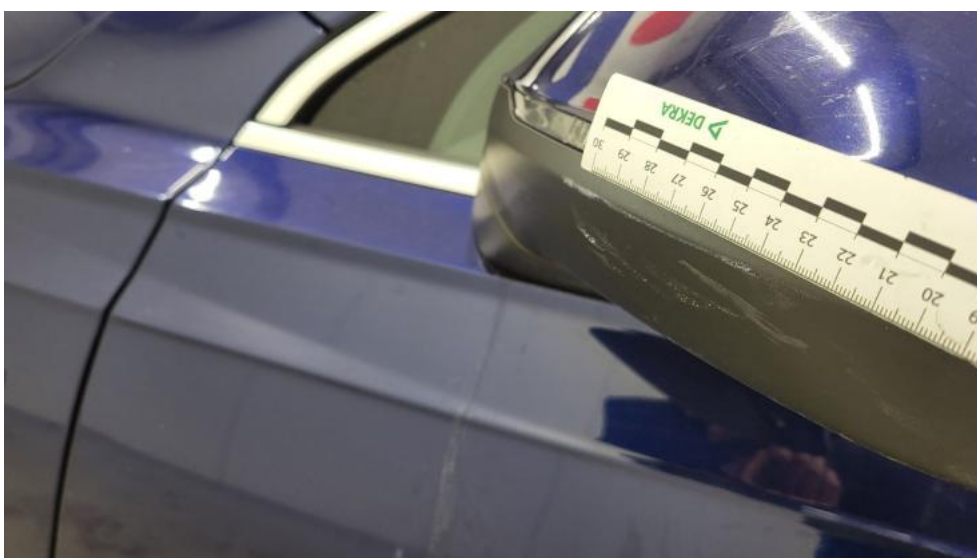
**Fot. 84.**  
Lusterko zew L - Rysa/odprysk 1
