Nr zlecenia DEKRA: PKOL(W)/LODZ/33879/26/04/17  
Nr zlecenia/szkody: 22/033483  
Data zlecenia: 17-04-2026

**Dane pojazdu**

Grupa obiektów (Eurotax)	sam. osobowe
Kod EC (Eurotax)	0000001
Producent	BMW
Model	318i Touring
Typ	Sport Line
Rodzaj nadwozia	KOM
Liczba drzwi/liczba miejsc	5/5
Masa własna [kg]	1570
Dopuszczalna masa całkowita [kg]	2135
Rozstaw osi 1/2	0
Rodzaj silnika	z zapłonem iskrowym
Pojemność silnika [ccm]	1998
Moc silnika [KM/kW]	156/115
Skrzynia biegów	automatyczna
Nr rejestracyjny	EL6GG89
VIN	WBA71DZ080FK62686
Data 1. rejestracji	23-12-2020
Data nast. bad. techn.	23-12-2023
Rok produkcji	2020 (rok produkcji został zweryfikowany z zewnętrzną bazą danych)
Stan licznika [km]	88 970 (odczytany)
Kolor nadwozia/rodzaj powłoki	biały/UNI

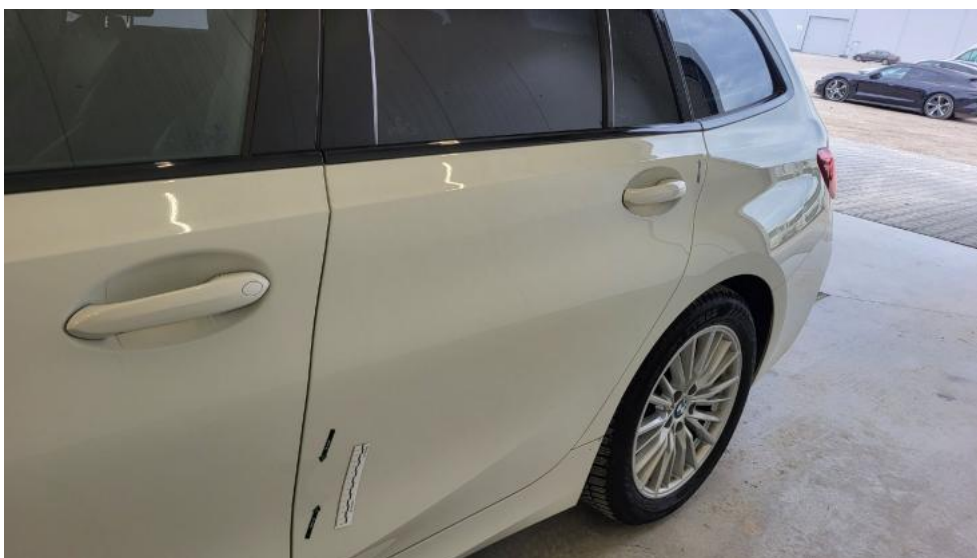
**Fot. 54.**  
Drzwi tylne L - zdjęcie pogładowe 1

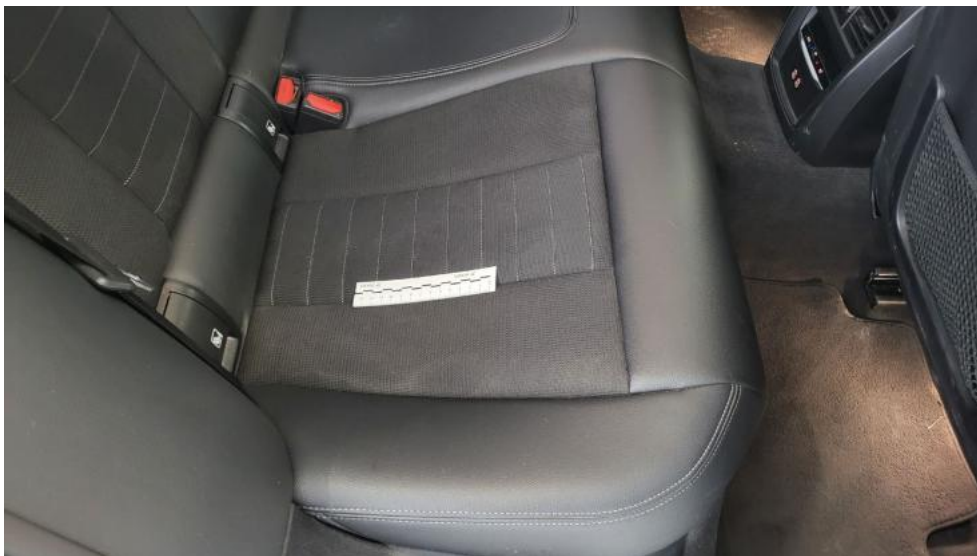
- koło kierownicy - rysy,
- fotel lewy - rozerwanie,
- tapicerka drzwi tylnych prawych - wgniecenia, pęknięcie,
- klamka wew. drzwi przednich lewych - rysy,
- uszczelka drzwi lewy przód - rozerwania,
- wykładzina pokrywy bagażnika - rysy,
- wnętrze - zabrudzenia, zaplamienia,

**Fot. 63.**  
Kanapa tyl. - Inne 2
