Nr zlecenia DEKRA: PKOL(W)/LODZ/32423/26/04/14
Nr zlecenia/szkody: 24/024787
Data zlecenia: 14-04-2026

Dane pojazdu

Grupa obiektów (Eurotax)	sam. osobowe
Kod EC (Eurotax)	0000001
Producent	BMW
Model	X4 Diesel MR` 18 E6
Typ	xDrive30d M Sport
Rodzaj nadwozia	SUV
Liczba drzwi/liczba miejsc	5/5
Masa własna [kg]	1820
Dopuszczalna masa całkowita [kg]	2460
Rodzaj silnika	zapłon samoczynny
Norma czystości spalin	EURO 6
Pojemność silnika [ccm]	2993
Moc silnika [KM/kW]	265/195
Skrzynia biegów	automatyczna
Nr rejestracyjny	ST7868W
VIN	WBAVJ51030LP63835
Data 1. rejestracji	02-01-2020
Data nast. bad. techn.	02-01-2025
Rok produkcji	2019 (rok produkcji został zweryfikowany z zewnętrzną bazą danych)
Stan licznika [km]	178 370 (odczytany)
Kolor nadwozia/rodzaj powłoki	granatowy/metalic

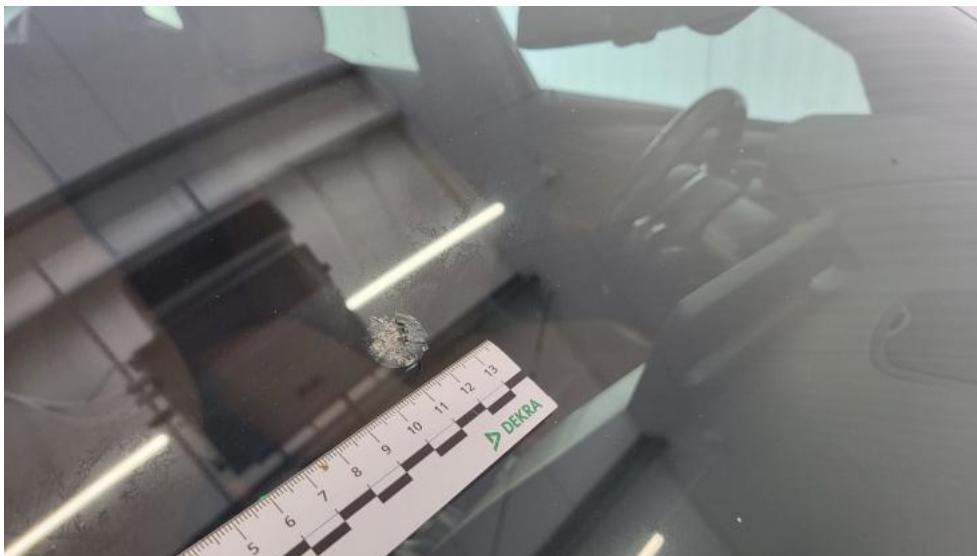
Nazwa elementu	Opis elementu	Rodzaj uszkodzenia	Umiejscowienie / Rozmiar	Uwagi
Szyba	czołow.	ubytek materiału	w części prawej	
Uszczelka szyby czołowej	boczn. lew.	zarysowanie		
Zderzak	tyln.	zarysowanie	w części środkowej

Fot. 41.
Szyba czołowa - zdjęcie poglądowe 1

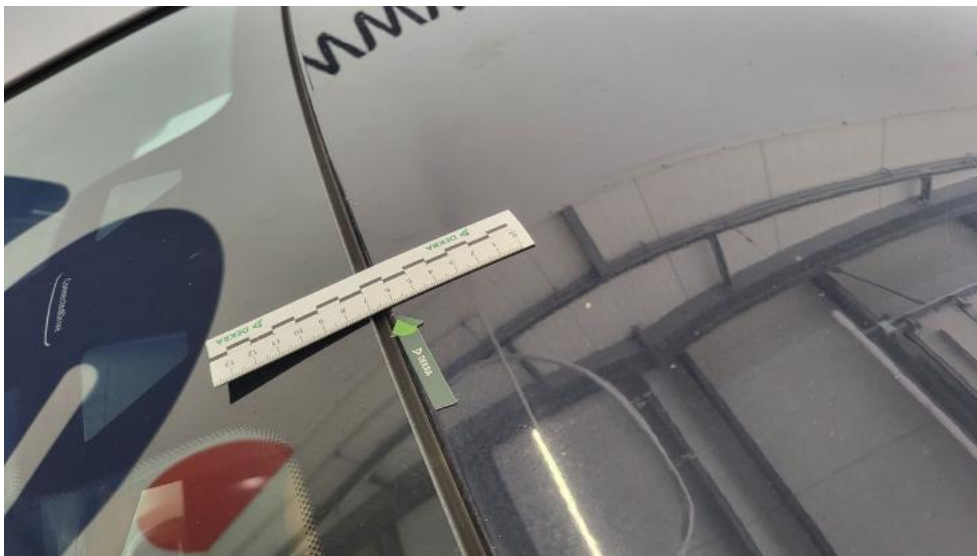
Fot. 51.
Dach - zdjęcie poglądowe 1

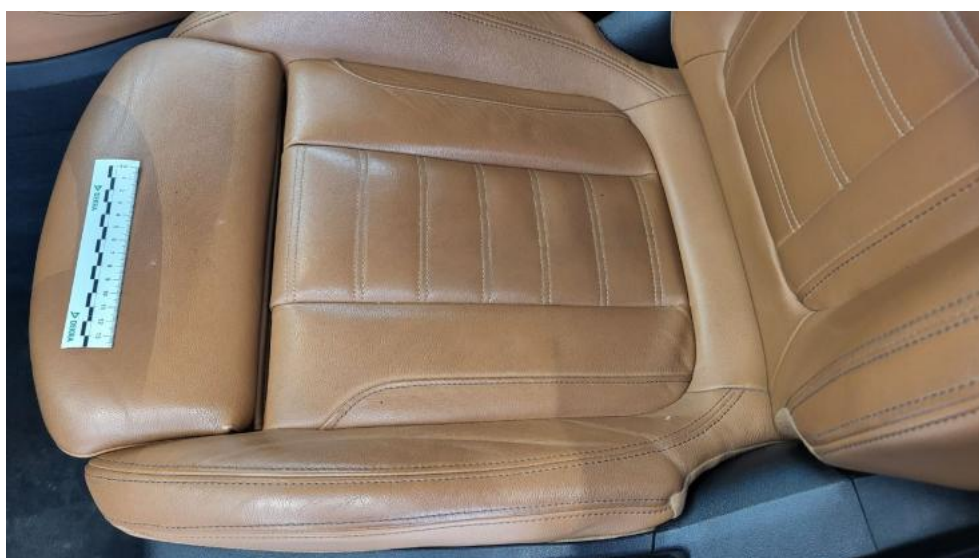
Fot. 60.
Fotel prz. lew. - Inne 1

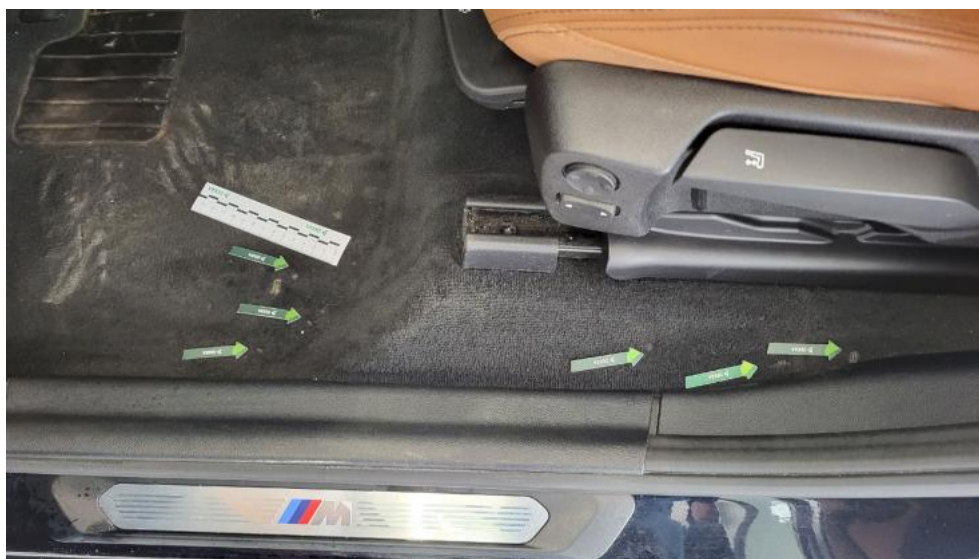
Fot. 65.

Nazwa elementu	Opis elementu	Rodzaj uszkodzenia	Umiejscowienie / Rozmiar	Uwagi
Koło kierownicy		zarysowanie		
Tapicerka drzwi	tyln. p.	odkształcenie, punktowe		- podłokietnik drzwi - zarysowania,
Wykładziny tapicerskie wraz z osłonami				- zabrudzone,
Wykładzina podłogowa				- przypalenia punktowe w części przedniej lewa strona,

Wykładzina podłogi - zdjęcie poglądowe 1
