Nr zlecenia DEKRA: PKOL(W)/LODZ/71534/26/07/31  
Nr zlecenia/szkody: 21/022032  
Data zlecenia: 31-07-2026

PKO Leasing SA  
Świętokrzyska 36  
00-116 Warszawa

| Model | Grandland X 17-21 |
| Typ/wersja | Grandland X 1.2 T GPF Edition S&S |

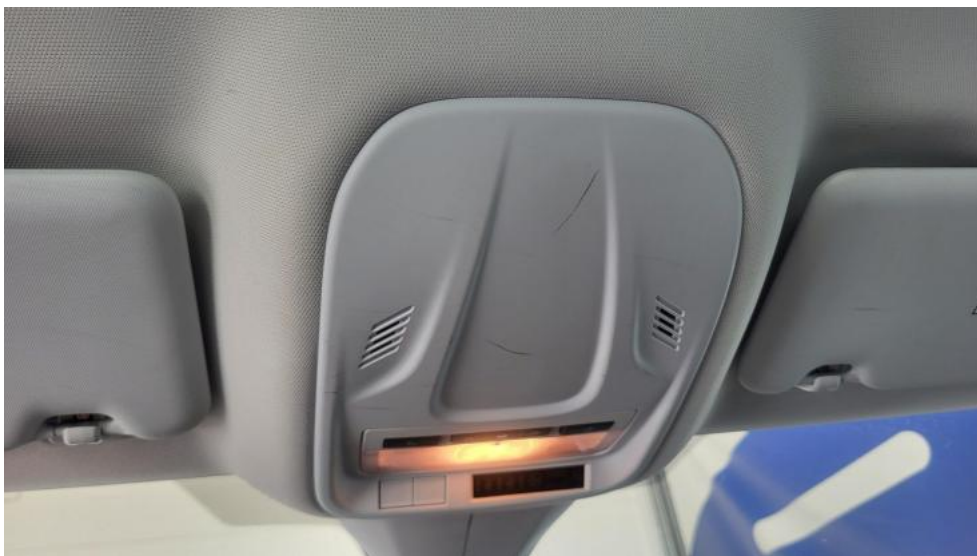
**Fot. 69.**  
Podsufitka - Inne 2
