Nr zlecenia DEKRA: PKOL(W)/LODZ/86282/26/09/14  
Nr zlecenia/szkody: 25/030974  
Data zlecenia: 14-09-2026

| Producent | AUDI |
| Typ/wersja | A6 Allroad 3.0 TDI Quattro S tronic |
| VIN | WAUZZZ4G7JN001513 |

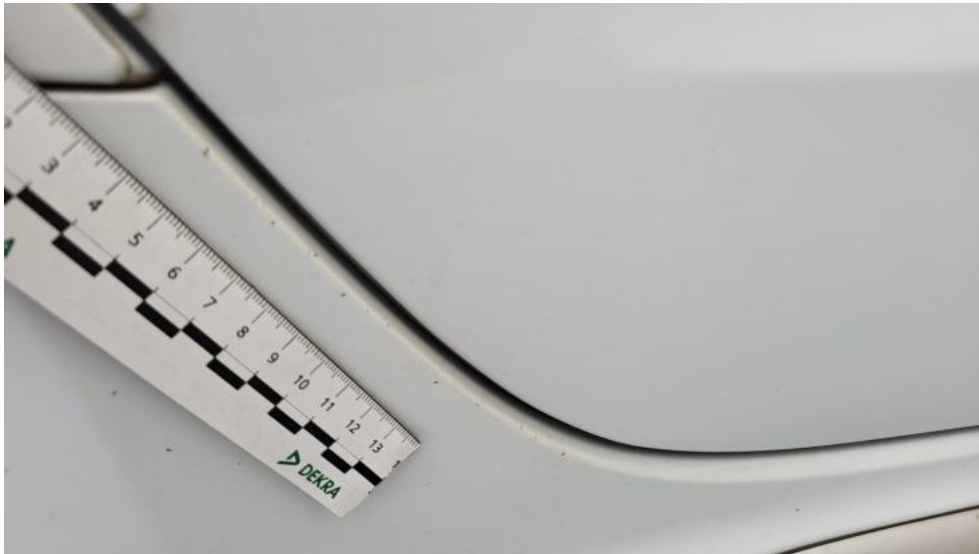
**Fot. 59.**  
Próg P - Rysa/odprysk 1
