DEKRA's commission No. : PKOL(W)/LODZ/55602/26/06/17
 commission/ damage No. : 22/018033
 Date of commission: 17-06-2026

Vehicle data

Group of objects (Eurotax)	cars
EC code (Eurotax)	0111320
Manufacturer	FORD
Model	Mondeo Hatchback 14-19
Type / version	Mondeo 2.0 TDCi Trend
Body type	hatchback
Number of doors / seats	5/5
Curb weight [kg]	1613
Gross vehicle weight [kg]	2260
Wheelbase 1/2	2850
Engine type	Automatic ignition
Pollution reduction system	DPF
Engine capacity [ccm]	1997
Engine Power [hp/kW]	150/110
Gearbox	manual
Registration /record No.	EL2FL83
VIN / serial number	WF0EXXWPCEJU51009
Date of first registration	29-08-2018
Date of next. tech. test	29-08-2023
Year of manufacture	2018
Readout [km]	193 202 (read)
Body color / type of coating	grafitowy/double-layered, metallized

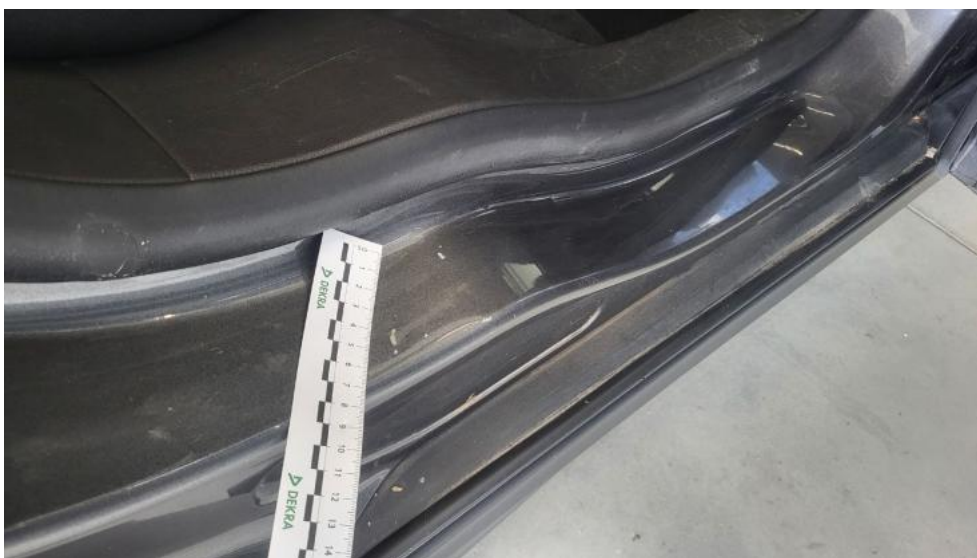
Photo 60.
Próg P - Rysa/odprysk 1

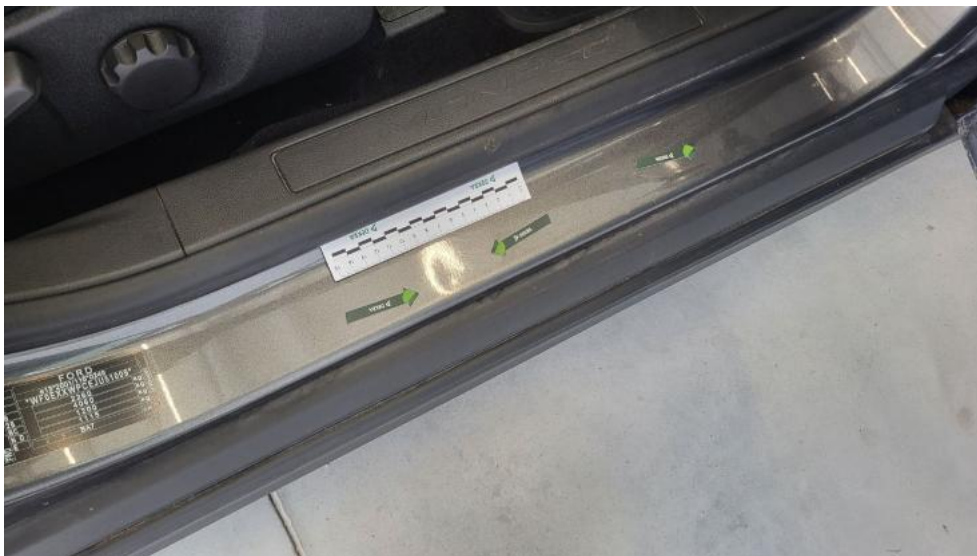
Photo 61.
Próg P - Wgniecenie/odkształcenie 1

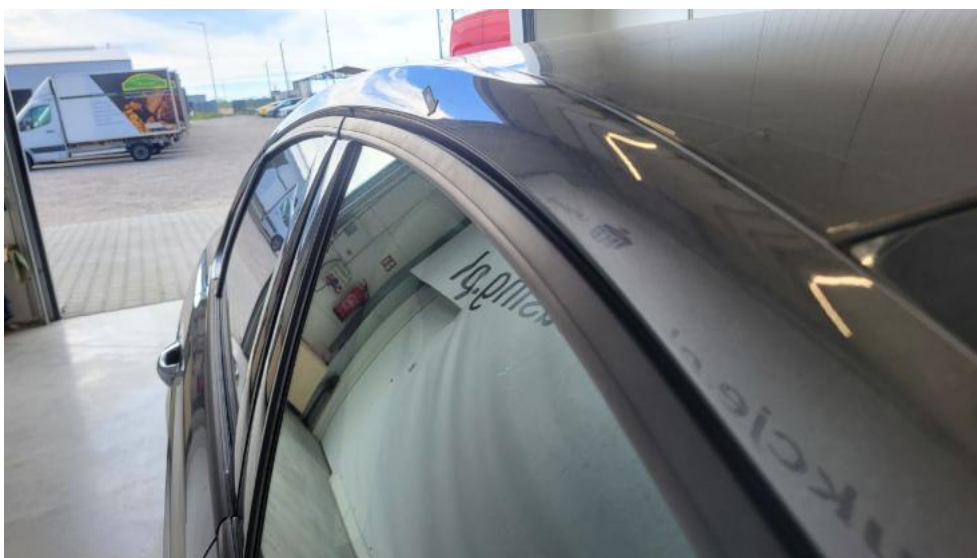
Photo 62.
Słupek przedni P - Wgniecenie/odkształcenie 1

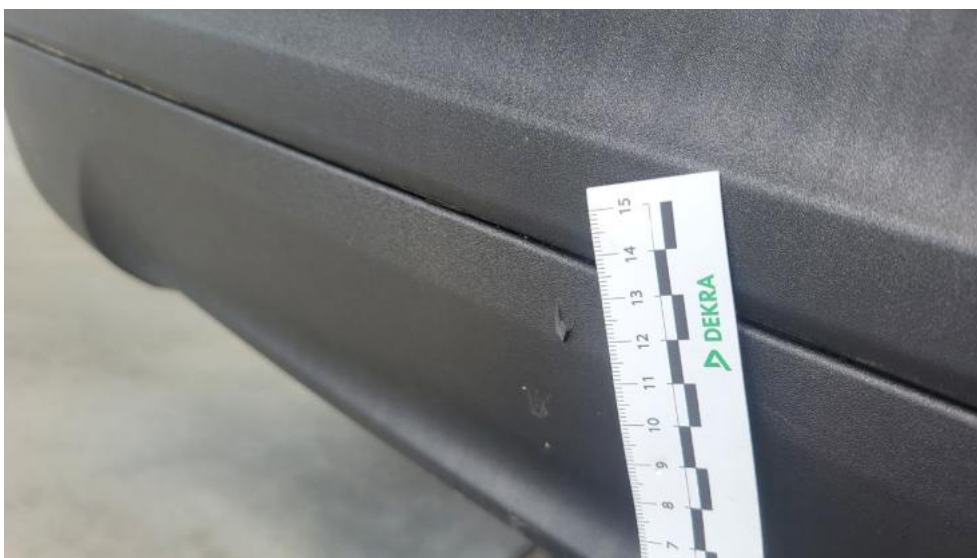
Photo 68.
Spojler zderzaka tylnego - Rysa/odprysk 1

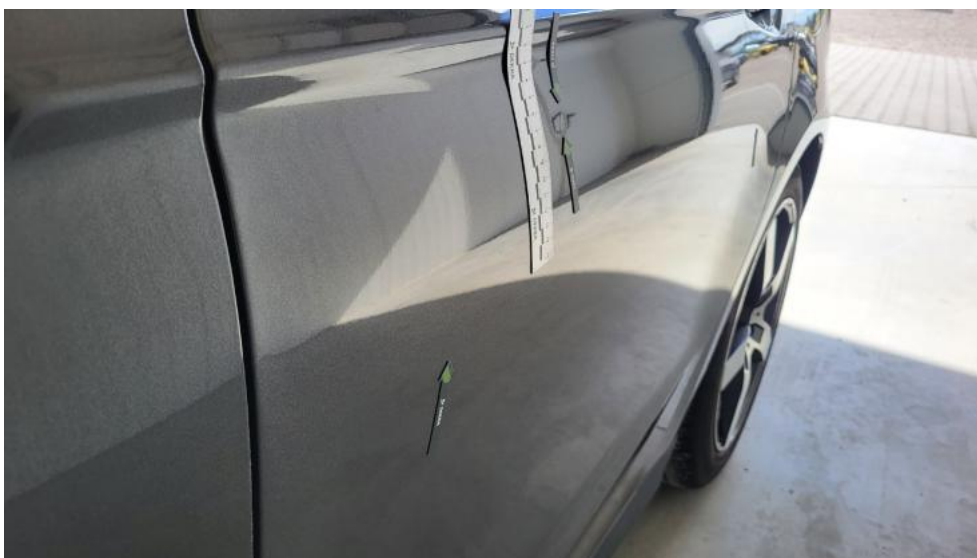
Photo 82.
Drzwi tylne L - Wgniecenie/odkształcenie 1

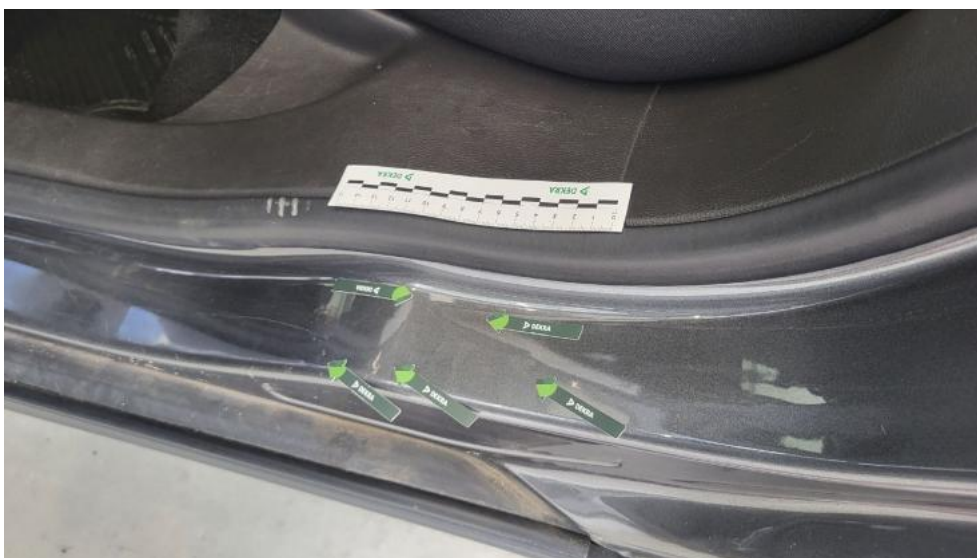
Photo 84.
Próg L - Wgniecenie/odkształcenie 1

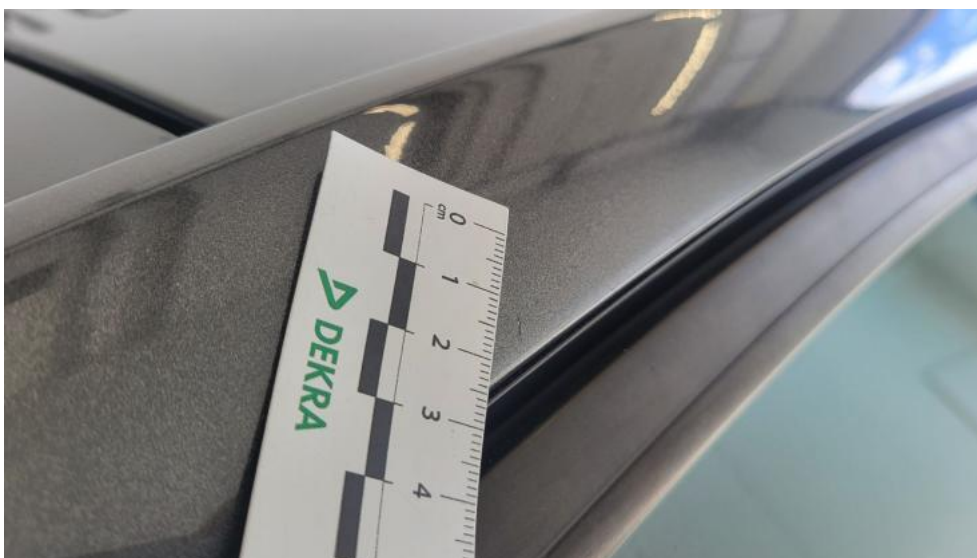
Photo 86.
Słupek przedni L - Rysa/odprysk 1
