DEKRA's commission No. : PKOL(W)/LODZ/69559/24/09/09
 commission/ damage No. : 22/023769
 Date of commission: 09-09-2024

PKO Leasing SA
 Świętokrzyska 36
 00-116 Warszawa

Group of objects (Eurotax)	cars
EC code (Eurotax)	0120434
Manufacturer	BMW
Model	Seria 7 [G11, G12] 15-19
Type / version	750d xDrive
Body type	sedan
Number of doors / seats	4/5
Curb weight [kg]	1940
Gross vehicle weight [kg]	2630
Wheelbase 1/2	3070
Engine type	Automatic ignition
Supercompression	turbocompressor with intercooler
Pollution reduction system	DPF
Emission standard	EURO 6
Engine capacity [ccm]	2993
Engine Power [hp/kW]	400/294
Gearbox	automatic 8- gear
Registration /record No.	DW2TE83
VIN / serial number	WBA7C81080B004933
Date of first registration	05-02-2018
Date of next. tech. test	19-07-2025
Year of manufacture	2018 (year has been verified with the manufacturer's base)
Readout [km]	240 378 (read)
Body color / type of coating	black/METALIK

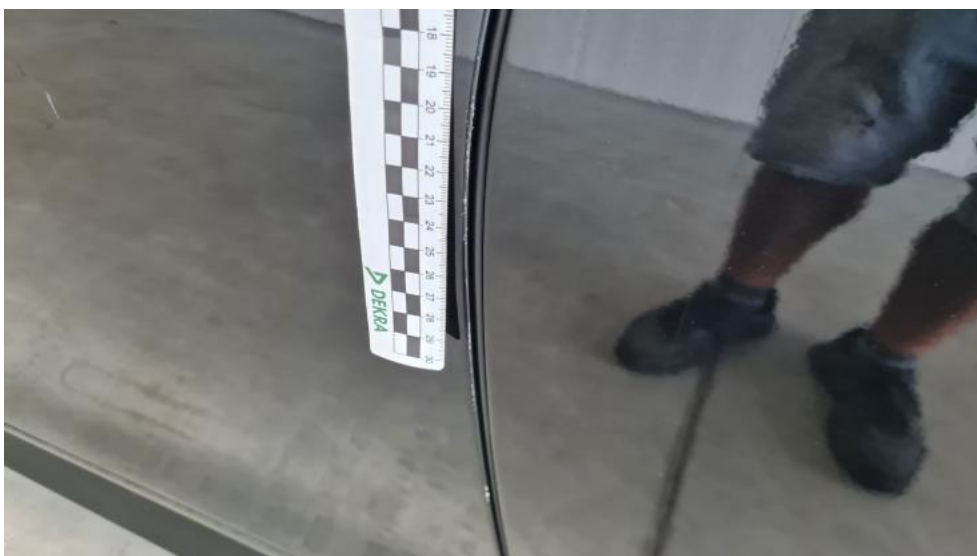
Photo 70.
Drzwi przed L - Rysa/odprysk 1

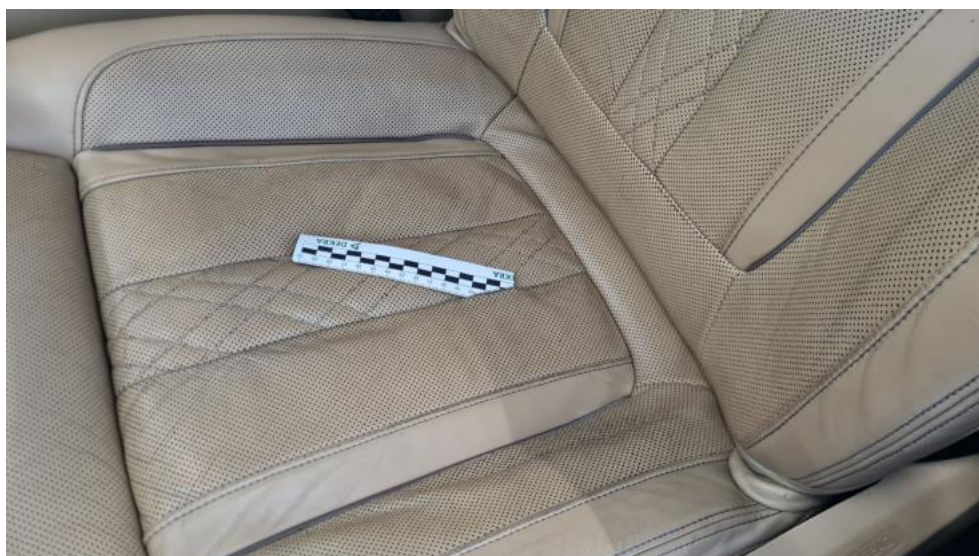
Photo 72.
Fotel prz. lew. - zdjęcie pogładowe 1
