Nr zlecenia DEKRA: PKOL(W)/LODZ/82173/24/10/23  
Nr zlecenia/szkody: 19/018514  
Data zlecenia: 23-10-2024

**Dane pojazdu**

Grupa obiektów (Eurotax)	samochody osobowe
Kod EC (Eurotax)	0119078
Producent	TOYOTA
Model	Corolla 16-19
Typ/wersja	Corolla 1.33 Active
Rodzaj nadwozia	sedan
Liczba drzwi/liczba miejsc	4/5
Masa własna [kg]	1245
Dopuszczalna masa całkowita [kg]	1735
Rozstaw osi 1/2	2700
Rodzaj silnika	z zapłonem iskrowym
Układ oczyszczana spalin	katalizator trójdrożny
Pojemność silnika [ccm]	1329
Moc silnika [KM/kW]	99/73
Skrzynia biegów	manualna 6-biegowa
Nr rejestracyjny	WZ4809X
VIN	NMTBT3JE30R056361
Data 1. rejestracji	16-05-2019
Data nast. bad. techn.	02-09-2025
Rok produkcji	2018 (rok produkcji został zweryfikowany z zewnętrzną bazą danych)
Stan licznika [km]	292 659 (odczytany)
Kolor nadwozia/rodzaj powłoki	czarny/2-warstwowy metalizowany

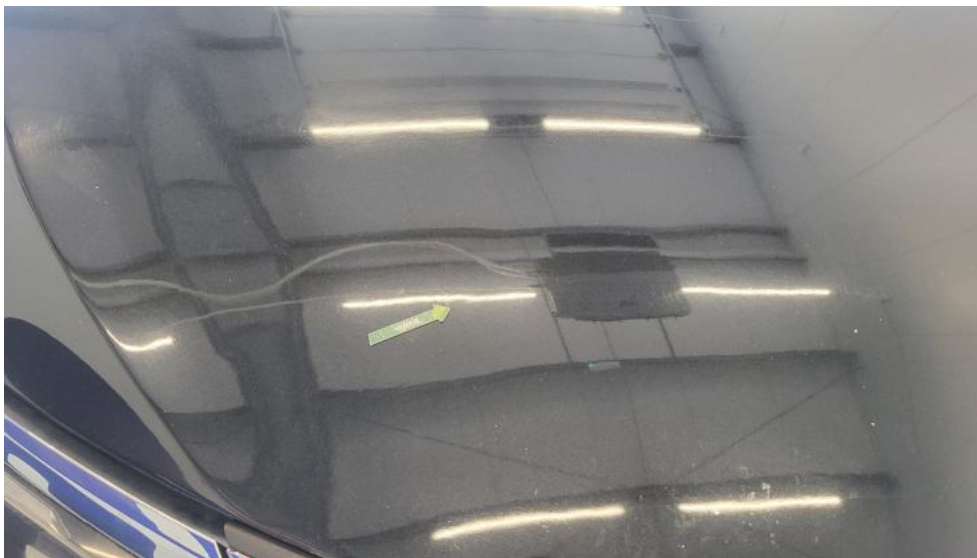
**Fot. 49.**  
Pokrywa komory silnika - Wgniecenie/odkształcenie 1

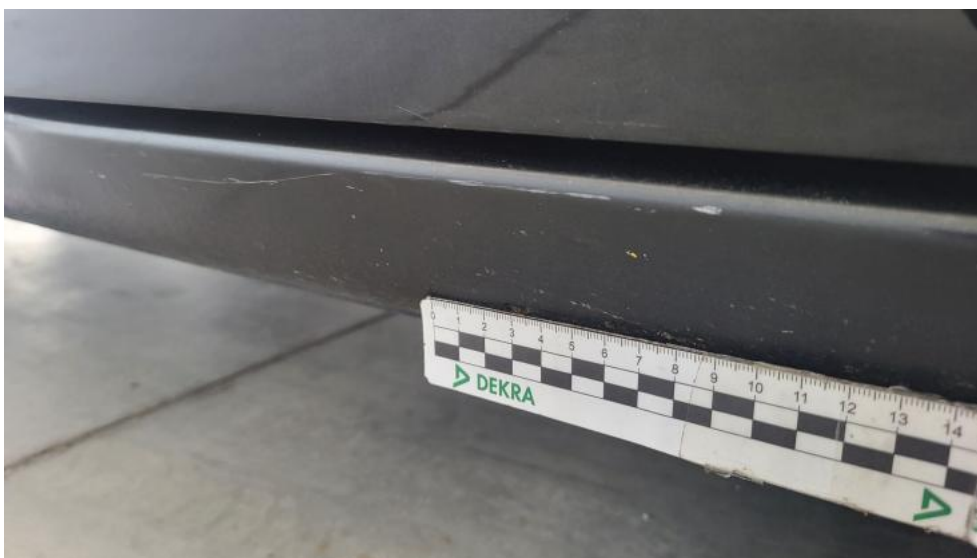
**Fot. 68.**  
Próg P - Rysa/odprysk 1

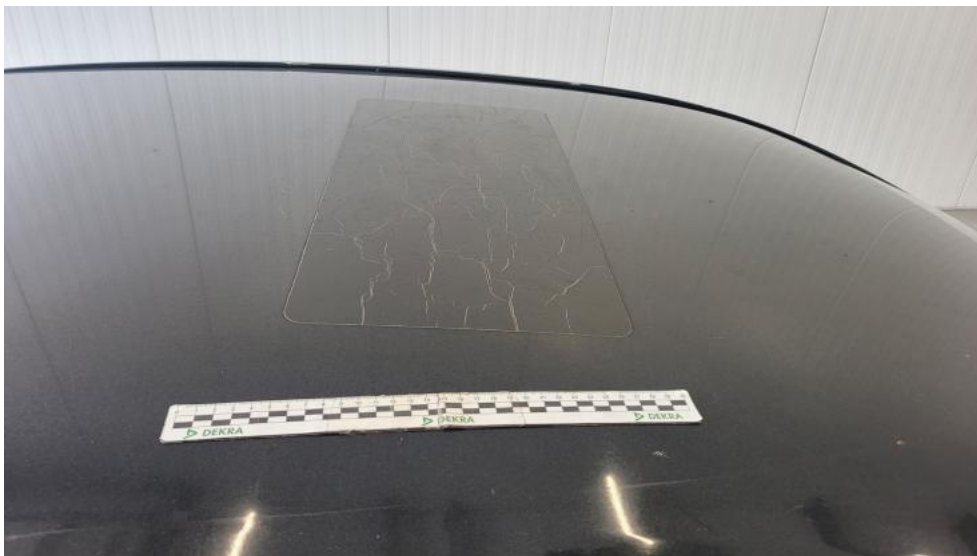
**Fot. 91.**  
Dach - Inne 1

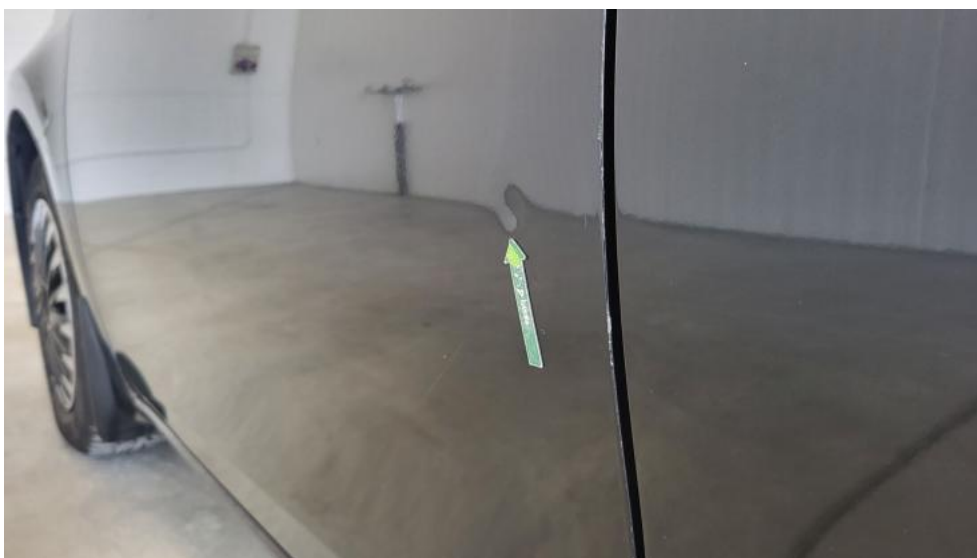
**Fot. 98.**  
Drzwi przed L - Wgniecenie/odkształcenie 1

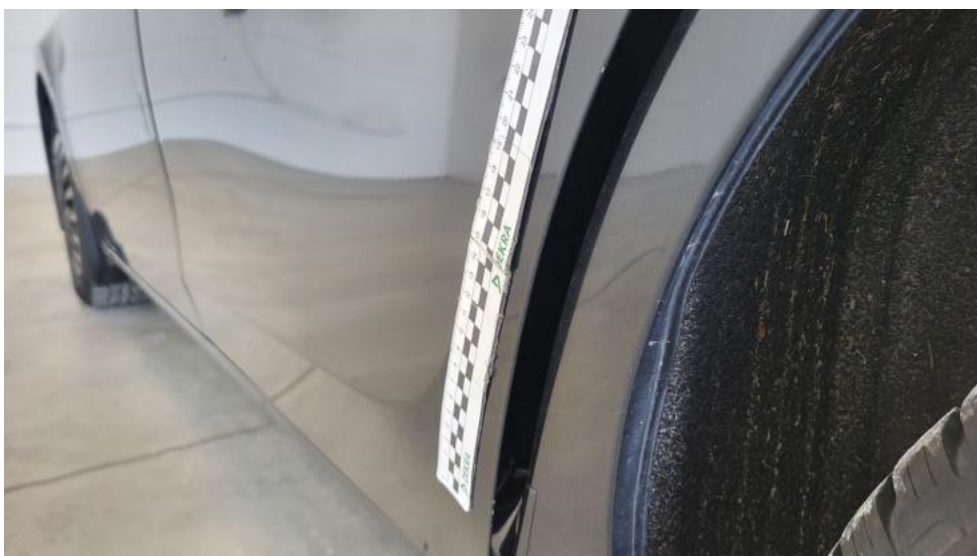
**Fot. 100.**  
Drzwi tylne L - Rysa/odprysk 2

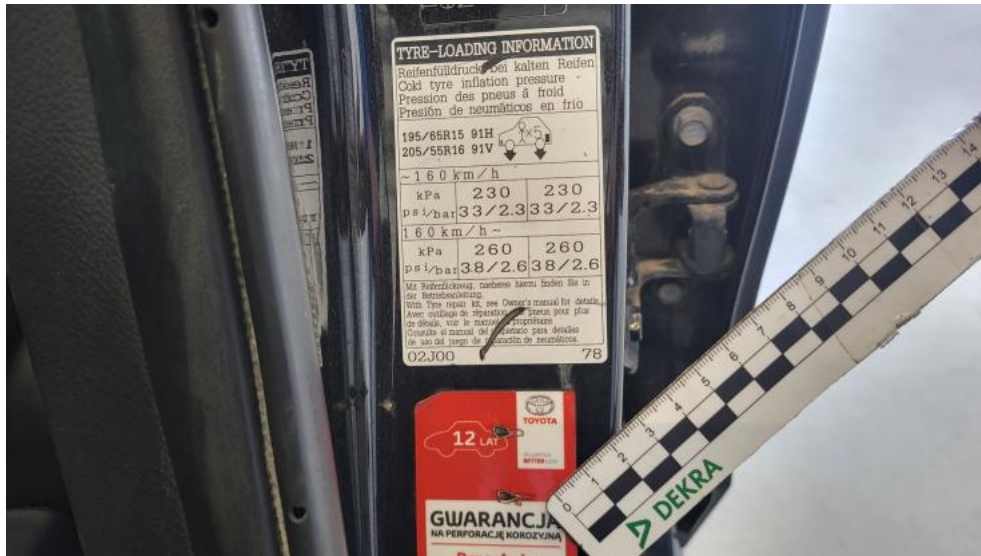
**Fot. 103.**  
Śtupek środkowy L - Rysa/odprysk 1
