DEKRA's commission No. : PKOL(W)/LODZ/91441/24/11/27
commission/ damage No. :
Date of commission: 27-11-2024

Vehicle data

Group of objects (Eurotax)	cars
EC code (Eurotax)	0144716
Manufacturer	VOLVO
Model	S90 20-
Type / version	S90 B5 D AWD Inscription aut
Body type	sedan
Number of doors / seats	4/5
Curb weight [kg]	1895
Gross vehicle weight [kg]	2420
Wheelbase 1/2	2941
Engine type	Automatic ignition
Pollution reduction system	-
Engine capacity [ccm]	1969
Engine Power [hp/kW]	235/173
Gearbox	automatic
Registration /record No.	WZ495EG
VIN / serial number	LVYPSK2VCMP099887
Date of first registration	23-09-2021
Date of next. tech. test	23-09-2024
Year of manufacture	2021 (year has been verified with the manufacturer's base)
Readout [km]	64 451 (read)
Body color / type of coating	grafitowy/double-layered, metallized

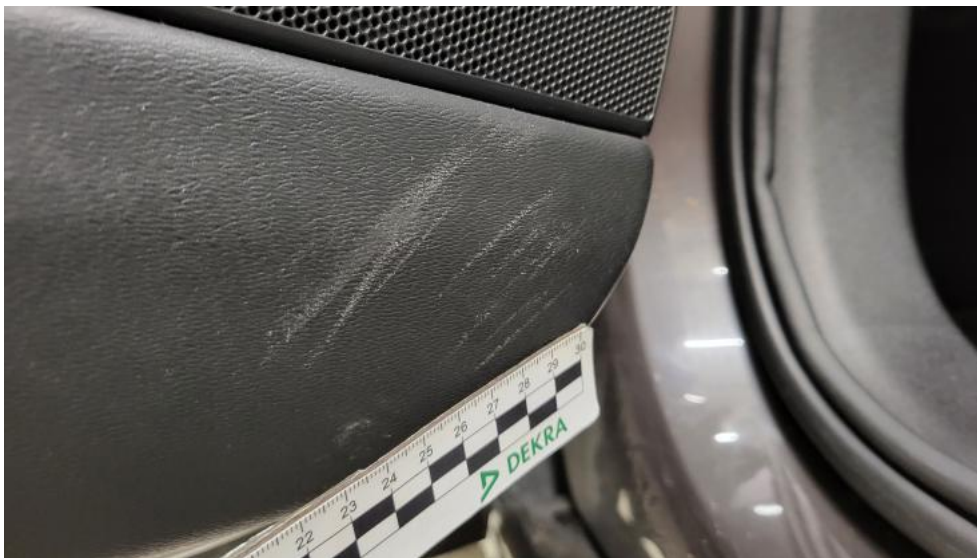
Photo 93.
Tapicerka drzwi przednich L - Rysa/odprysk 1
