DEKRA's commission No. : PKOL(W)/LODZ/90945/24/11/26
 commission/ damage No. :
 Date of commission: 26-11-2024

Vehicle data

Measurement of thickness of the vehicle lacquer coating

PHOTOGRAPHIC DOCUMENTATION

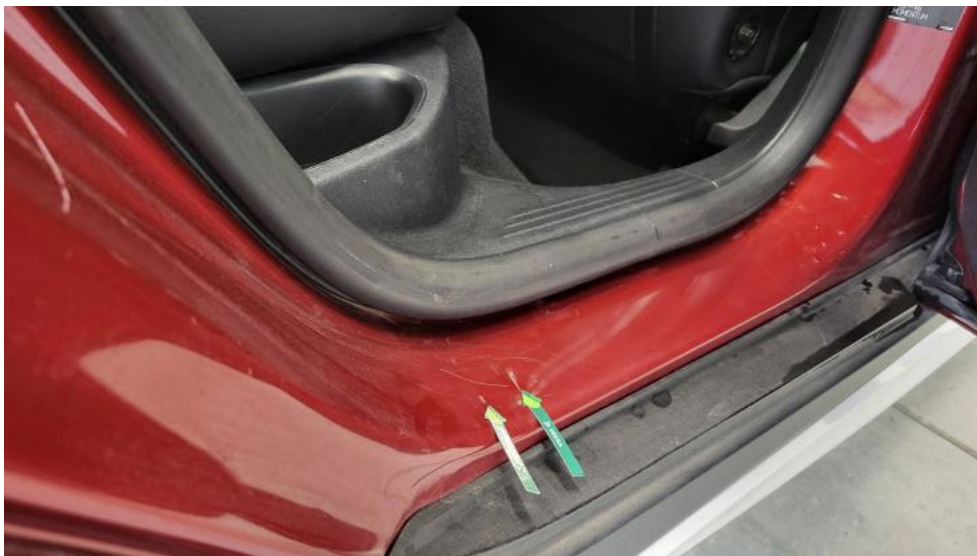
Photo 73.
Próg P - Wgniecenie/odkształcenie 1

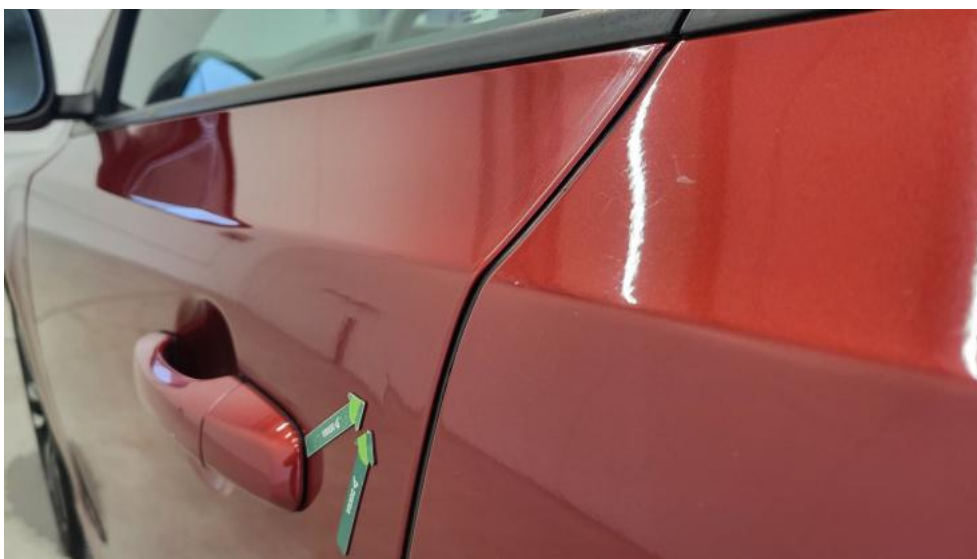
Photo 111.
Drzwi przed L - Wgniecenie/odkształcenie 2

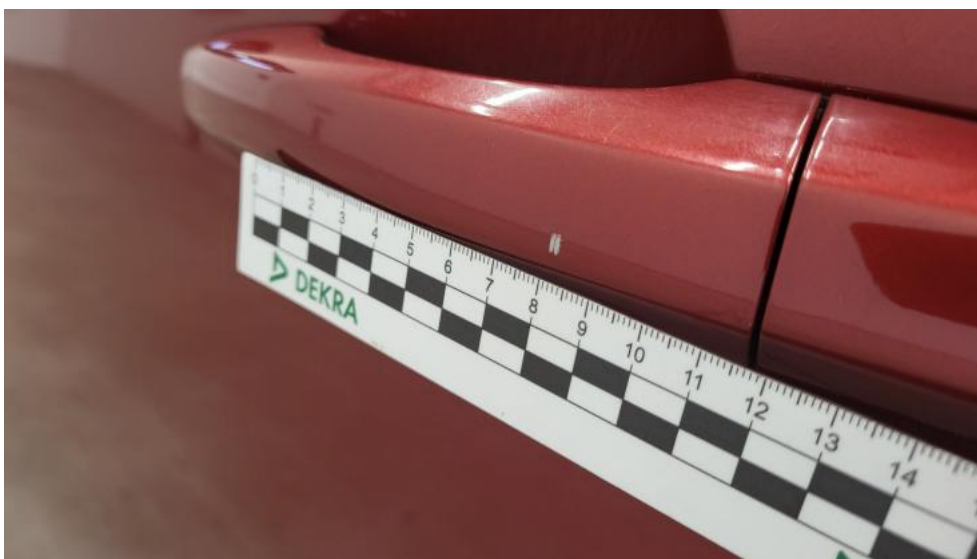
Photo 117.
Klamka drzwi prz L - Rysa/odprysk 1

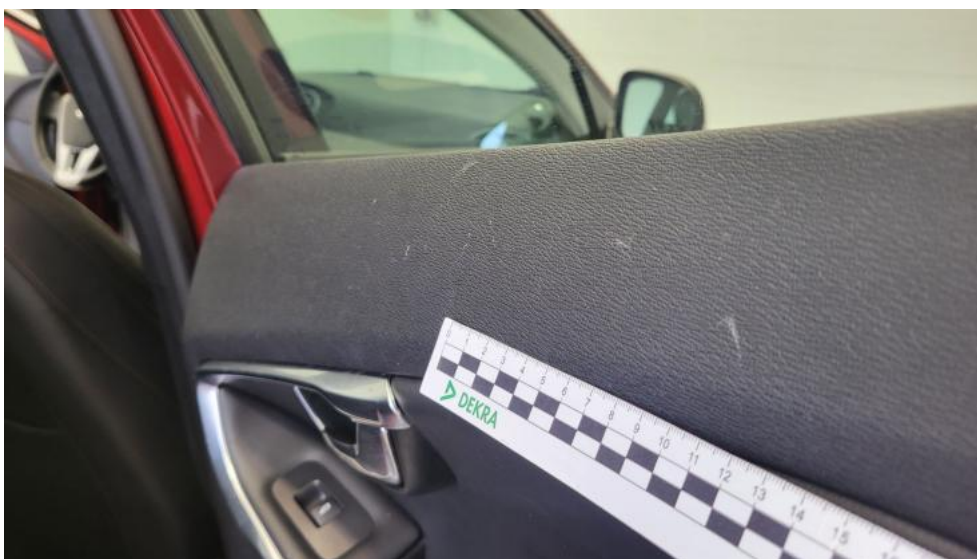
Photo 131.
Tapicerka drzwi tylnych P - Rysa/odprysk 1
