DEKRA's commission No. : PKOL(W)/LODZ/24424/26/03/19  
commission/ damage No. : 23/037329  
Date of commission: 19-03-2026

| Manufacturer | RENAULT |
| Model | Megane IV Grandtour 16-20 |
| Registration /record No. | WZ366GX |

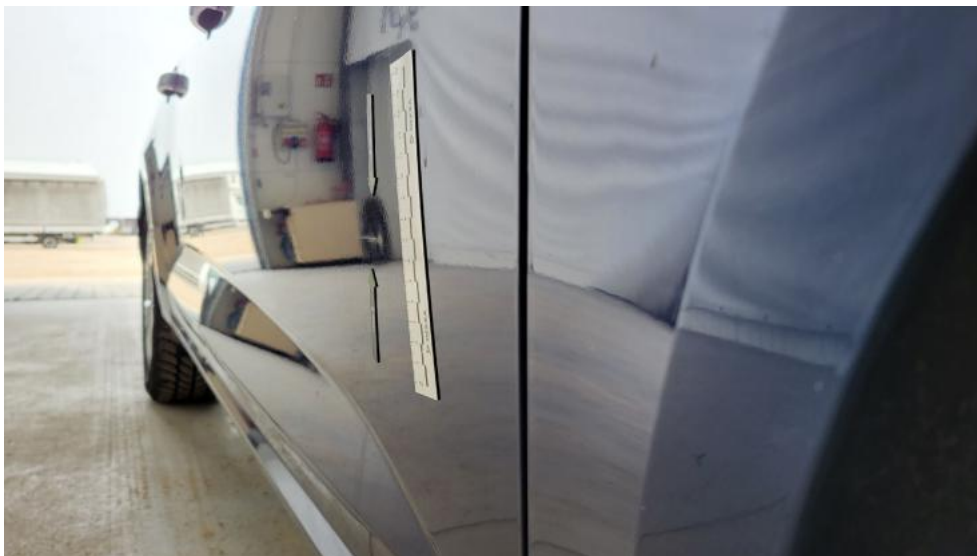
**Photo 59.**  
Drzwi przednie P - Wgniecenie/odkształcenie 1

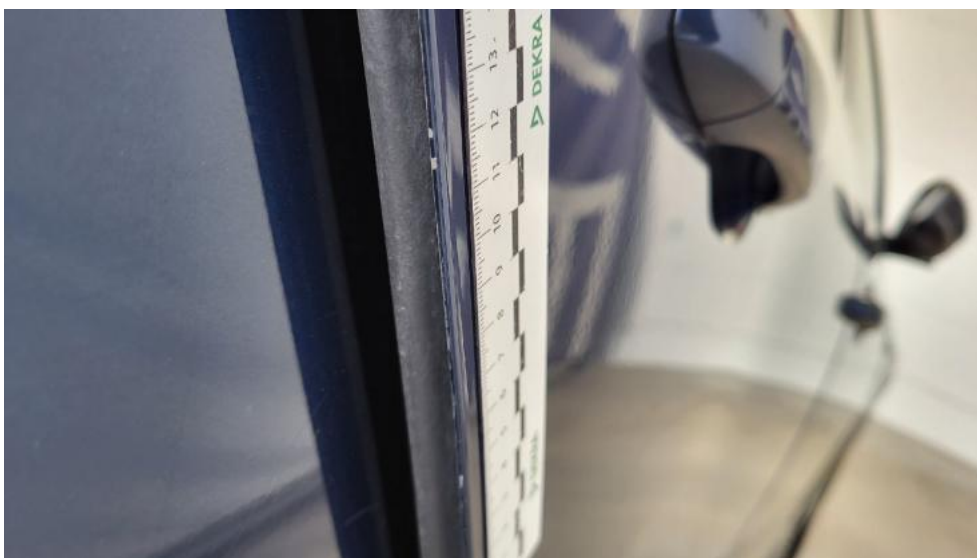
**Photo 60.**  
Drzwi tylne P - Rysa/odprysk 1

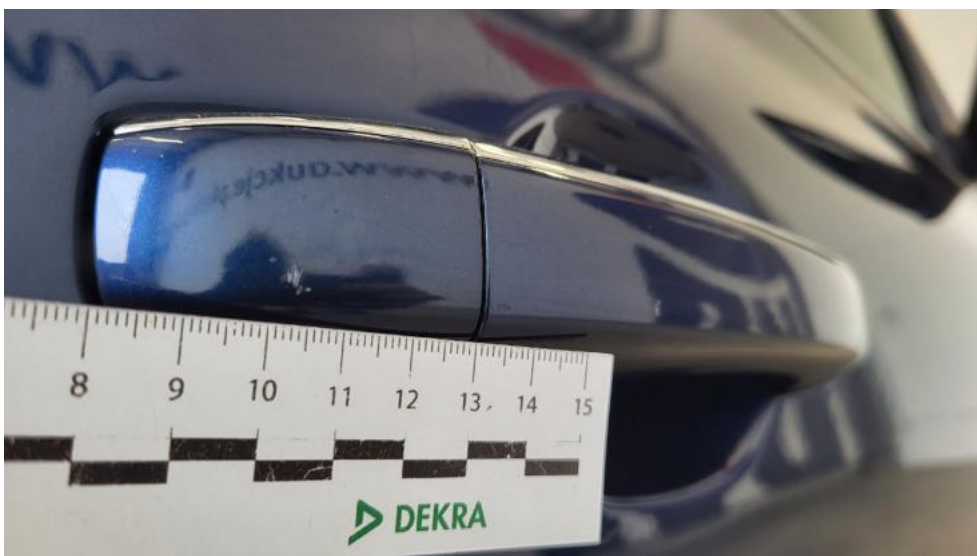
**Photo 62.**  
Klamka drzwi prz P - Rysa/odprysk 1

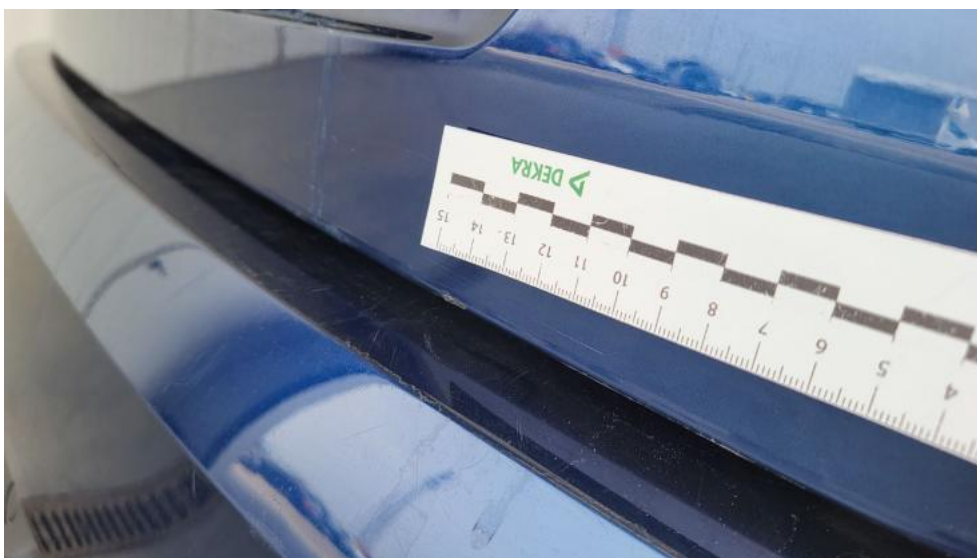
**Photo 68.**  
Pokrywy bagażnika - Rysa/odprysk 1

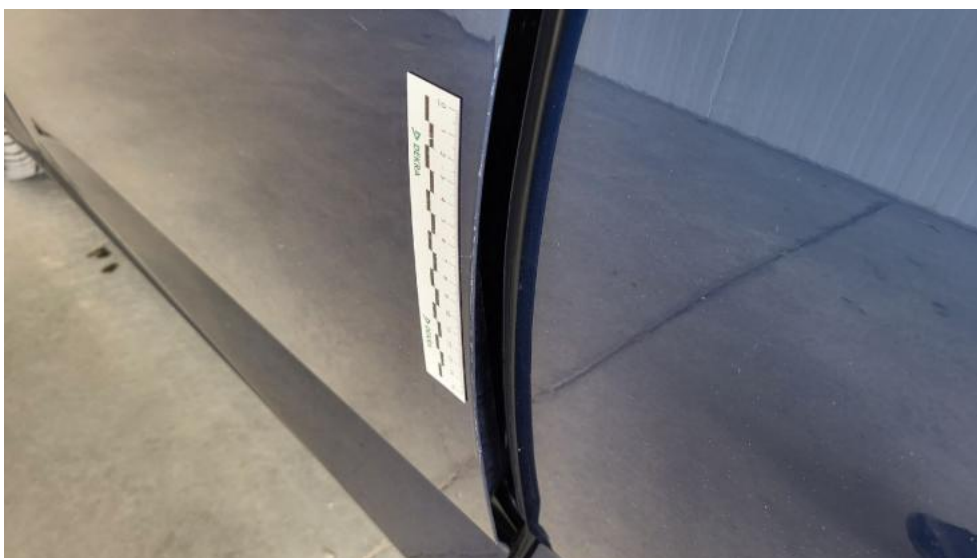
**Photo 80.**  
Drzwi przed L - Rysa/odprysk 1

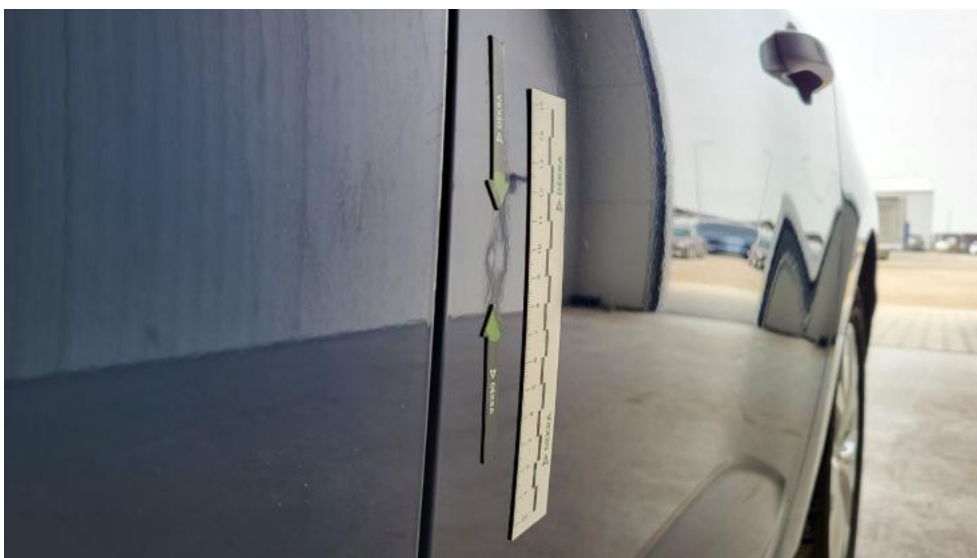
**Photo 82.**  
Drzwi tylne L - Wgniecenie/odkształcenie 1

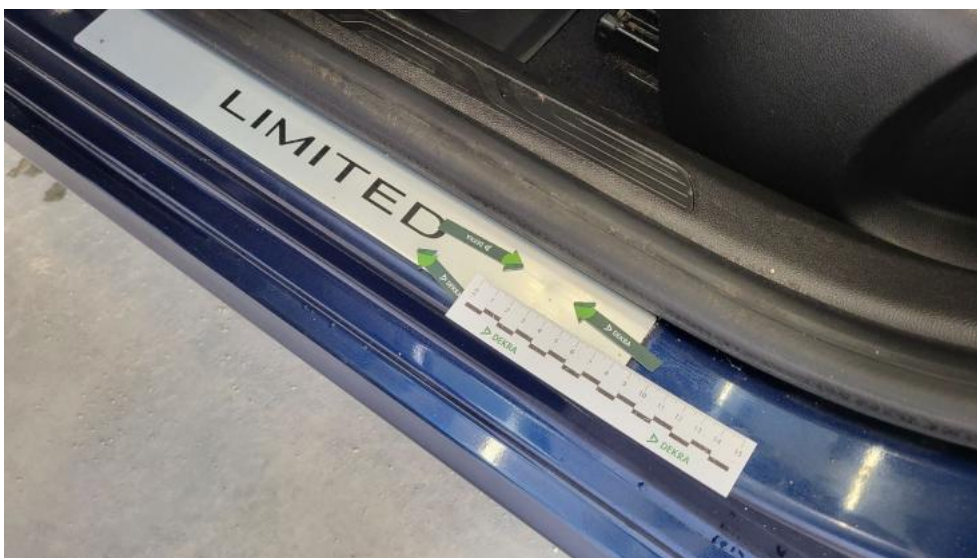
**Photo 84.**  
Próg L - Wgniecenie/odkształcenie 1

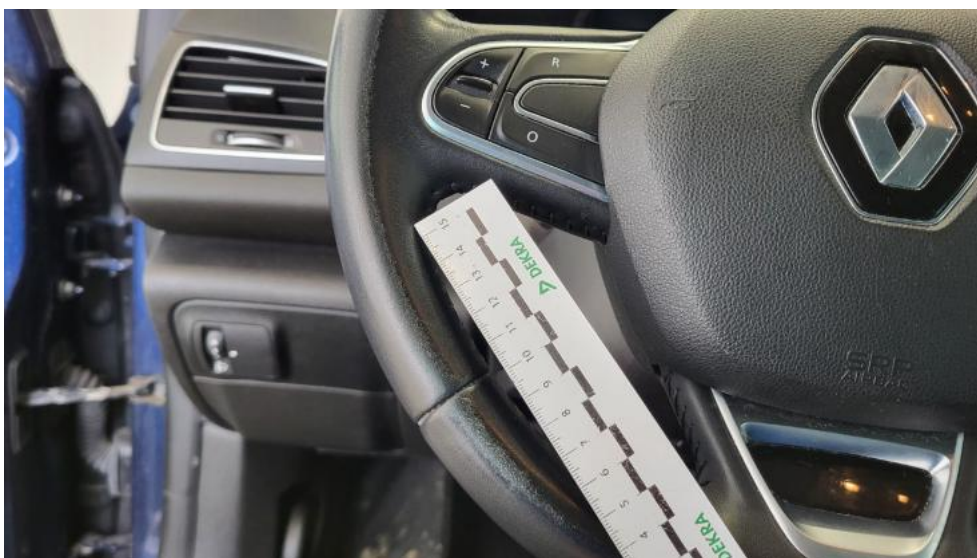
**Photo 90.**  
Koło kierownicy - Rysa/odprysk 1
