DEKRA's commission No. : PKOL(W)/LODZ/28480/26/03/31
commission/ damage No. : 23/005952
Date of commission: 31-03-2026

Vehicle data

PHOTOGRAPHIC DOCUMENTATION

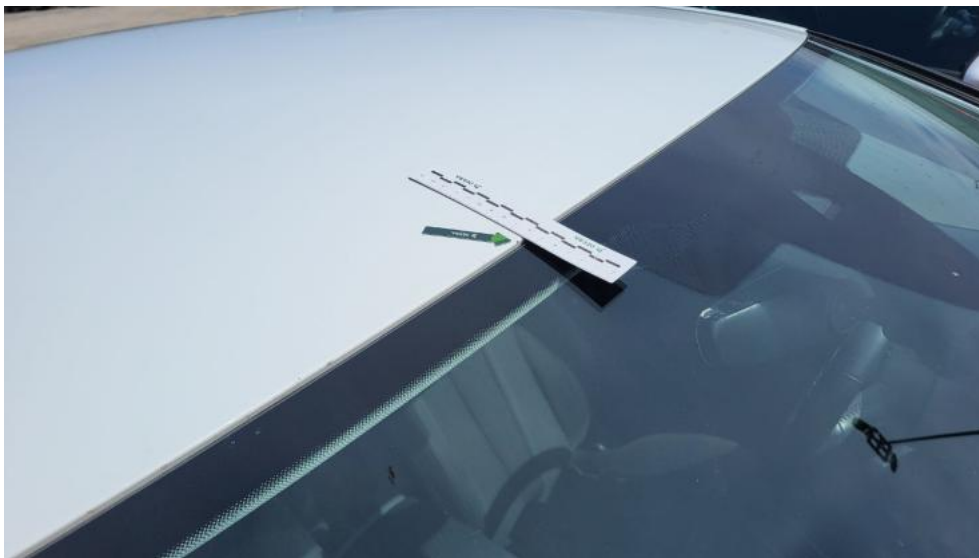
Photo 57.
Dach - zdjęcie poglądowe 1
