Nr zlecenia DEKRA: PKOL(W)/LODZ/22004/26/03/12
Nr zlecenia/szkody: 23/019698
Data zlecenia: 12-03-2026

Dane pojazdu

Grupa obiektów (Eurotax)	samochody osobowe
Kod EC (Eurotax)	0109316
Producent	AUDI
Model	A6 Allroad 14-19
Typ/wersja	A6 Allroad 3.0 TDI Quattro Tiptr.
Rodzaj nadwozia	KOM
Liczba drzwi/liczba miejsc	5/5
Masa własna [kg]	2030
Dopuszczalna masa całkowita [kg]	2585
Rozstaw osi 1/2	2905
Rodzaj silnika	z zapłonem samoczynnym
Układ oczyszczana spalin	DPF
Pojemność silnika [ccm]	2967
Moc silnika [KM/kW]	320/235
Skrzynia biegów	automatyczna 8-biegowa
Nr rejestracyjny	NO923AP
VIN	WAUZZZ4G6JN012308
Data 1. rejestracji	28-07-2017
Rok produkcji	2017
Stan licznika [km]	227 499 (odczytany)
Kolor nadwozia/rodzaj powłoki	czarny/METALIK

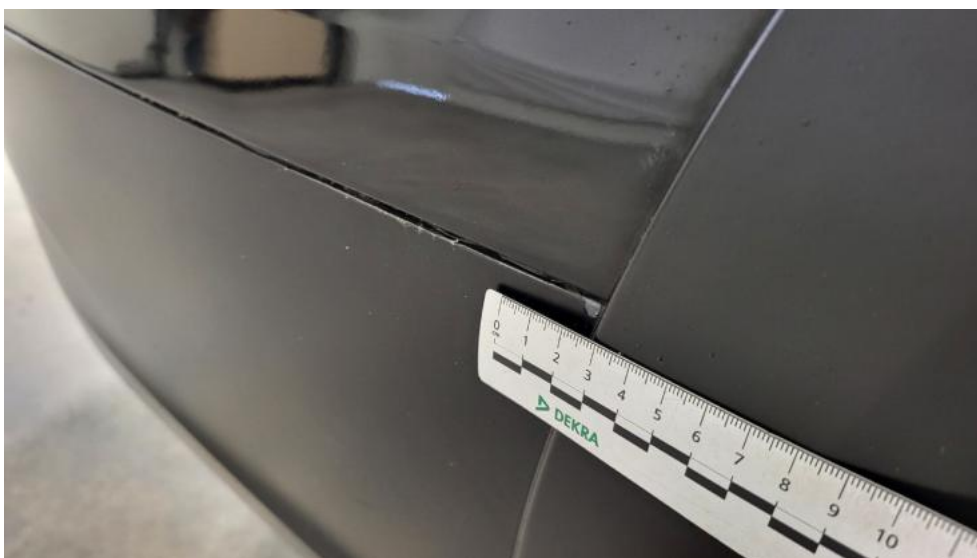
Fot. 76.
Zderzak tylny cz dolna - Rysa/odprysk 1

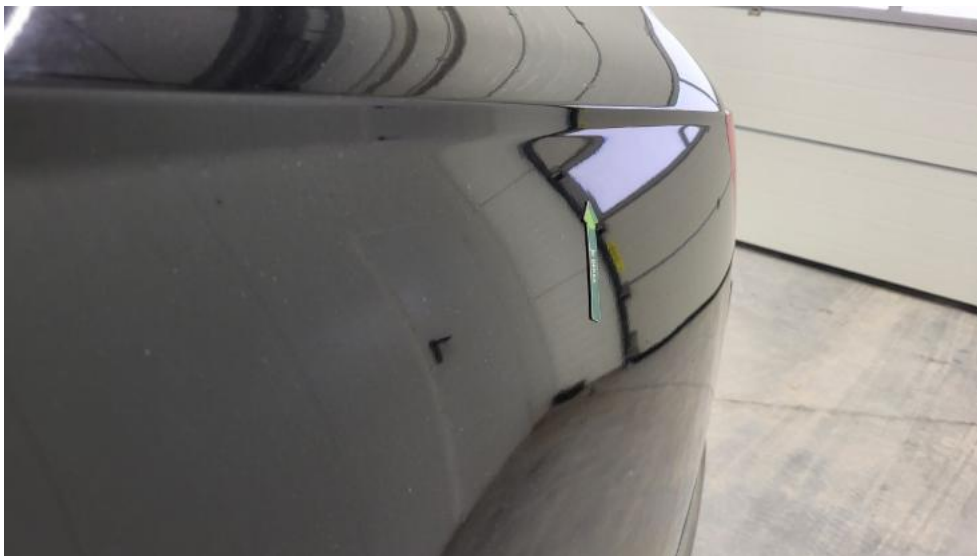
Fot. 79.
Błotnik tylny L / Ściana boczna L - Wgniecenie/odkształcenie 1

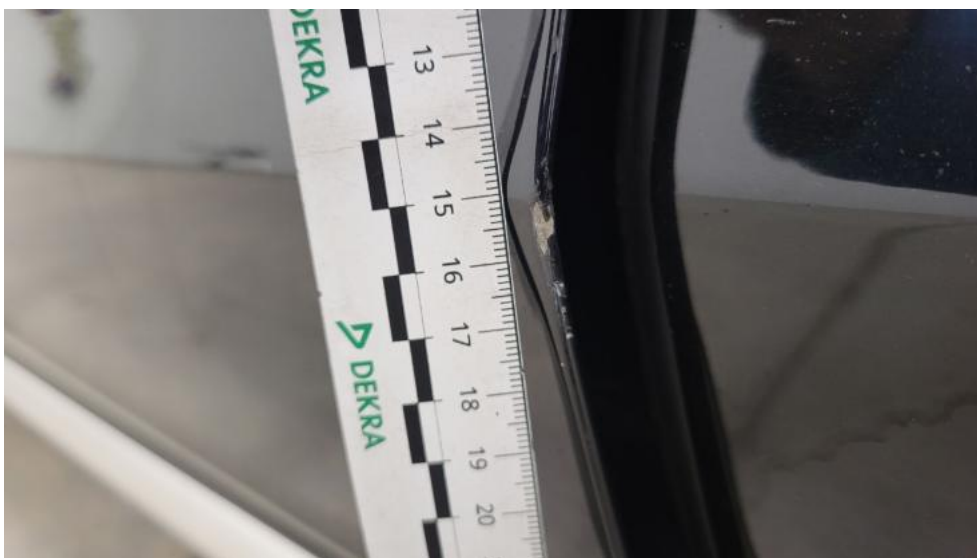
Fot. 80.
Drzwi przed L - Rysa/odprysk 1
