Nr zlecenia DEKRA: PKOL(W)/LODZ/98915/26/10/22  
Nr zlecenia/szkody: 22/018650  
Data zlecenia: 22-10-2026

**DEKRA Polska - Centrala**  
02-673 Warszawa, ul. Konstruktorska 12A

| Producent | AUDI |
| Model | A6 Avant [C8] 18-23 |

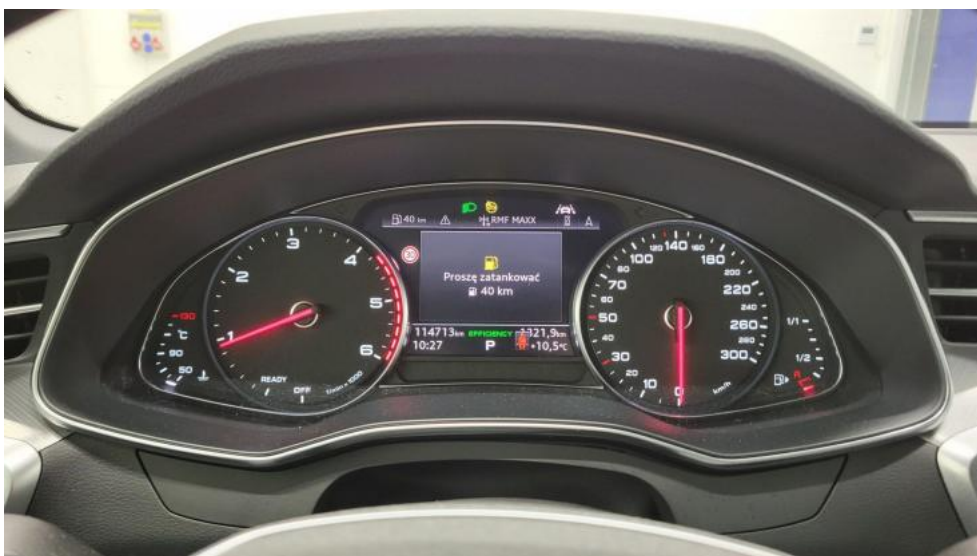
**Fot. 24.**

Rysy na samochodzie. niesprawne przyciski funkcyjne w jednym z kluczyków, grot prawidłowy. Pierwsza rejestracja w kraju 02-12-2021. Informacja trwa inicjowanie systemu nawigacji. Widoczne wady lakiernicze. Odpryski na szybie czołowej. Nietypowe odgłosy podczas hamowania, zalecana weryfikacja układu hamulcowego.

Zestaw wskaźników - serwis
