Nr zlecenia DEKRA: PKOL(W)/LODZ/41697/26/05/14  
Nr zlecenia/szkody: PS23/04314  
Data zlecenia: 14-05-2026

**Dane pojazdu**

Grupa obiektów (Eurotax)	samochody osobowe
Kod EC (Eurotax)	0140685
Producent	AUDI
Model	A4 Avant [8W] 19-24
Typ/wersja	S4 TDI mHEV Quattro Tiptronic
Rodzaj nadwozia	KOM
Liczba drzwi/liczba miejsc	5/5
Masa własna [kg]	1900
Dopuszczalna masa całkowita [kg]	2375
Rozstaw osi 1/2	2825
Rodzaj silnika	z zapłonem samoczynnym
Układ oczyszczania spalin	KSC
Pojemność silnika [ccm]	2967
Moc silnika [KM/kW]	347/255
Skrzynia biegów	automatyczna
Nr rejestracyjny	GA637KR
VIN	WAUZZZF45LA013964
Data 1. rejestracji	11-10-2019
Data 1. rej. w Polsce	29-11-2023
Data nast. bad. techn.	19-01-2027
Rok produkcji	2019 (rok produkcji został zweryfikowany z zewnętrzną bazą danych)
Stan licznika [km]	205 586 (odczytany)
Kolor nadwozia/rodzaj powłoki	niebieski/UNI

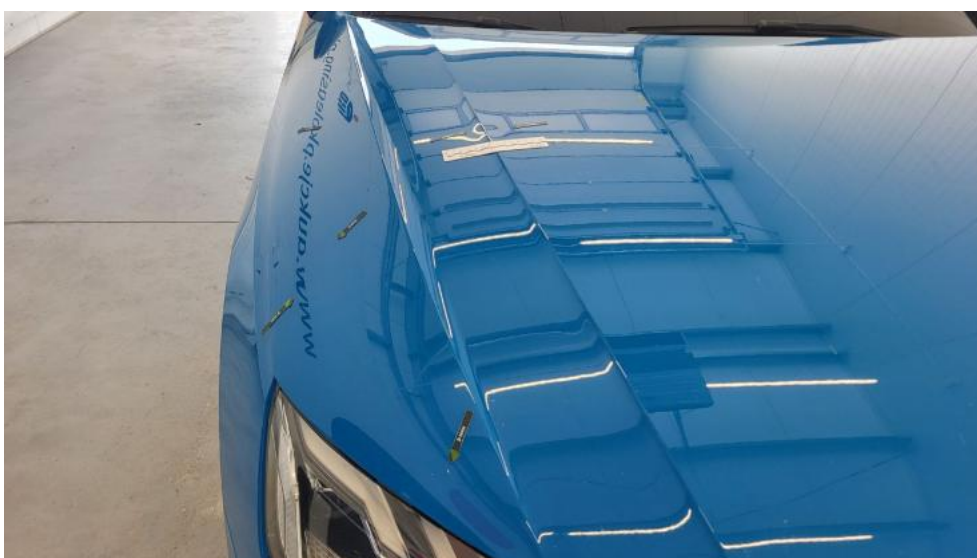
**Fot. 44.**  
Pokrywa komory silnika - Wgniecenie/odkształcenie 1

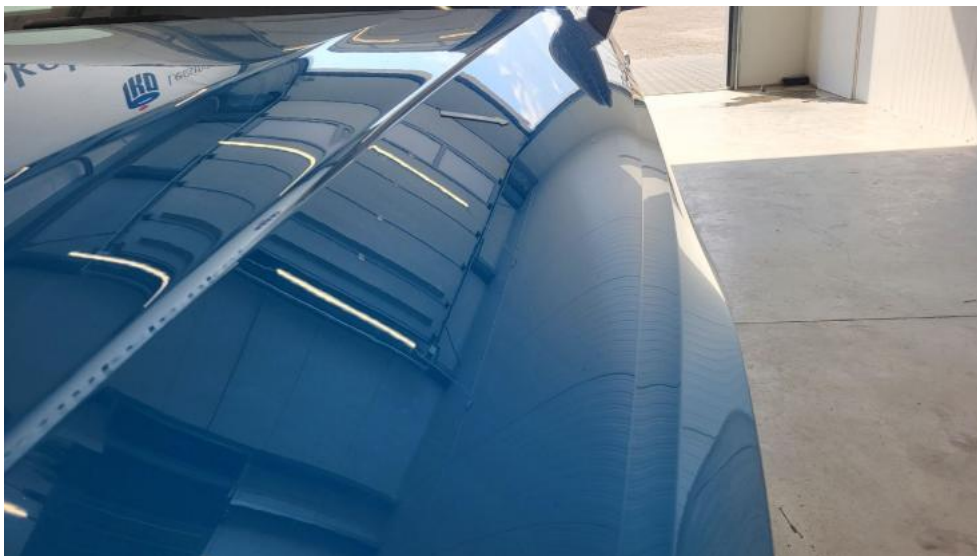
**Fot. 45.**  
Pokrywa komory silnika - Wgniecenie/odkształcenie 2

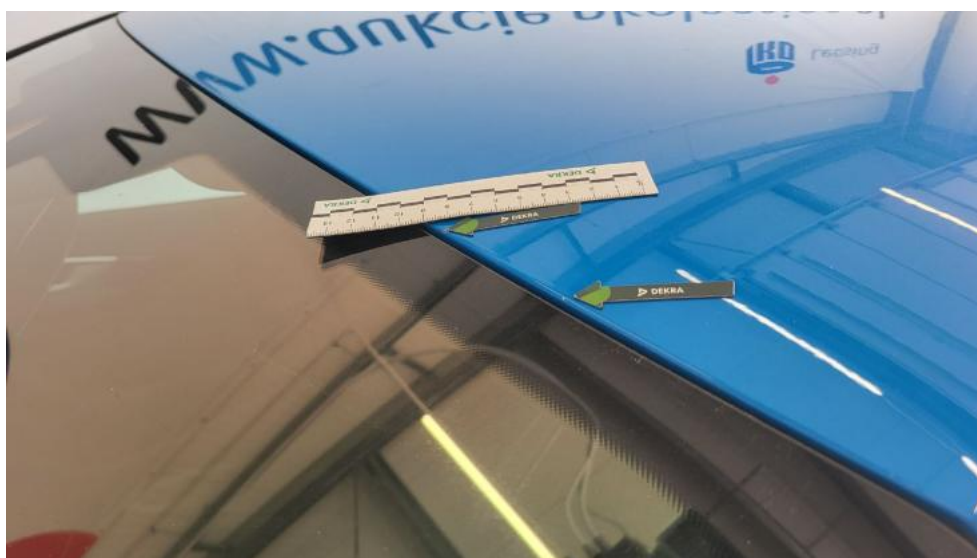
**Fot. 70.**  
Dach - zdjęcie poglądowe 1

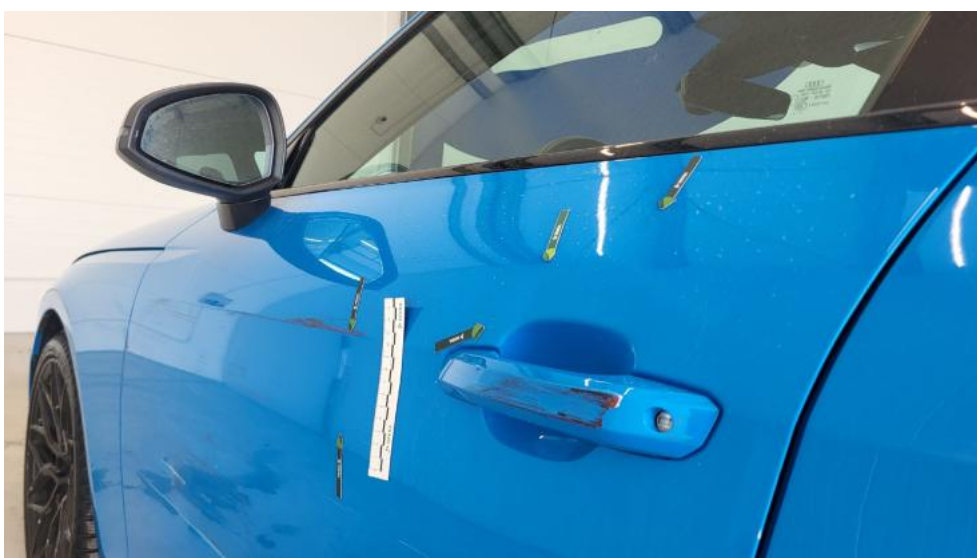
**Fot. 80.**  
Drzwi przed L - Wgniecenie/odkształcenie 1

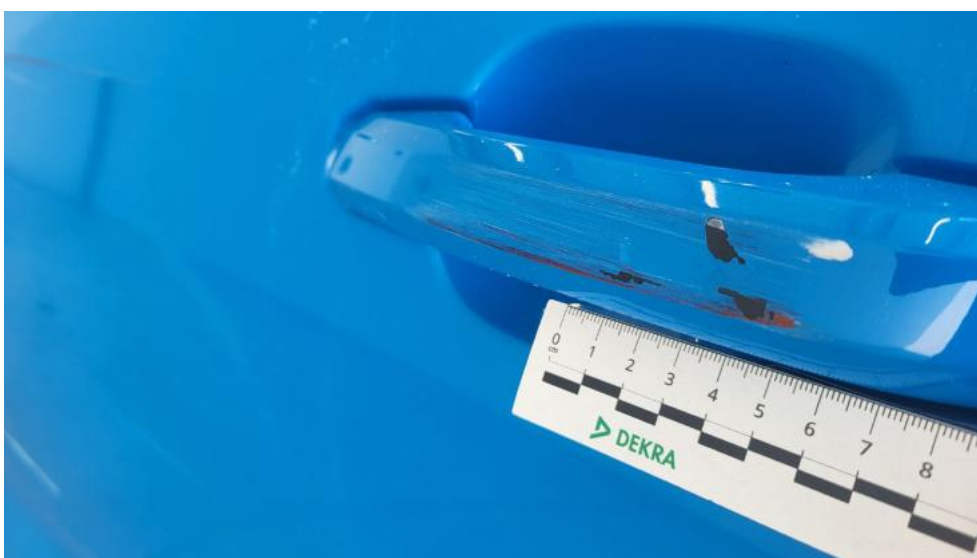
**Fot. 86.**  
Klamka drzwi tyl L - Rysa/odprysk 1

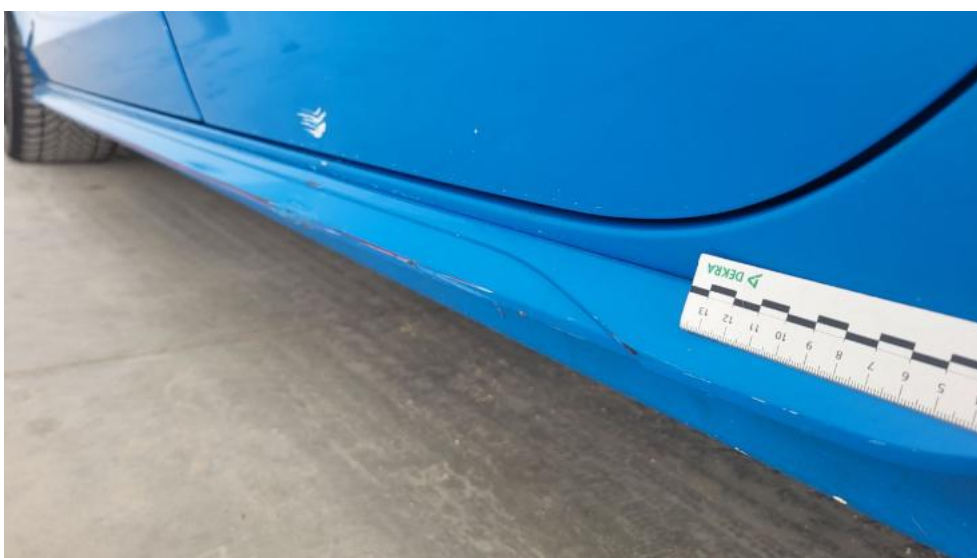
**Fot. 88.**  
Próg L - Rysa/odprysk 1

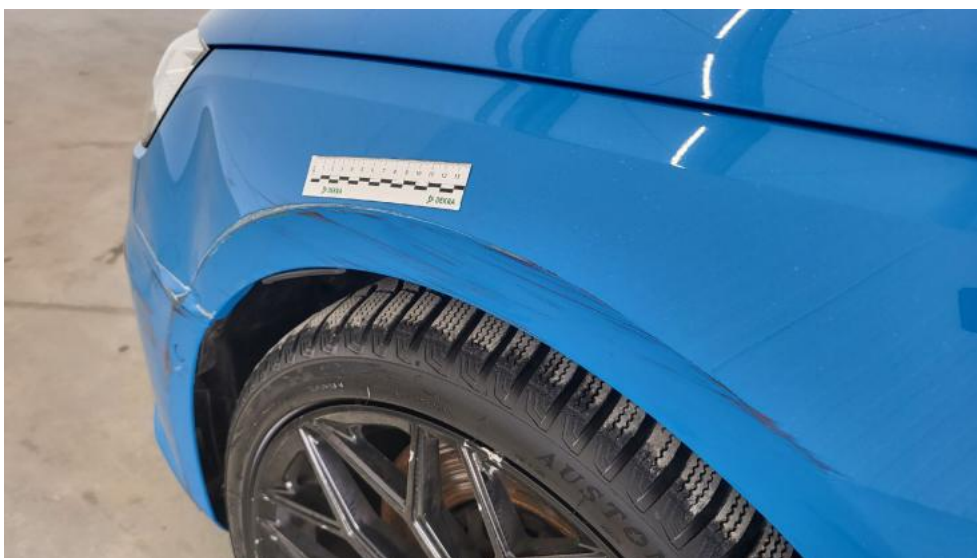
**Fot. 92.**  
Błotnik przedni L - Rysa/odprysk 1

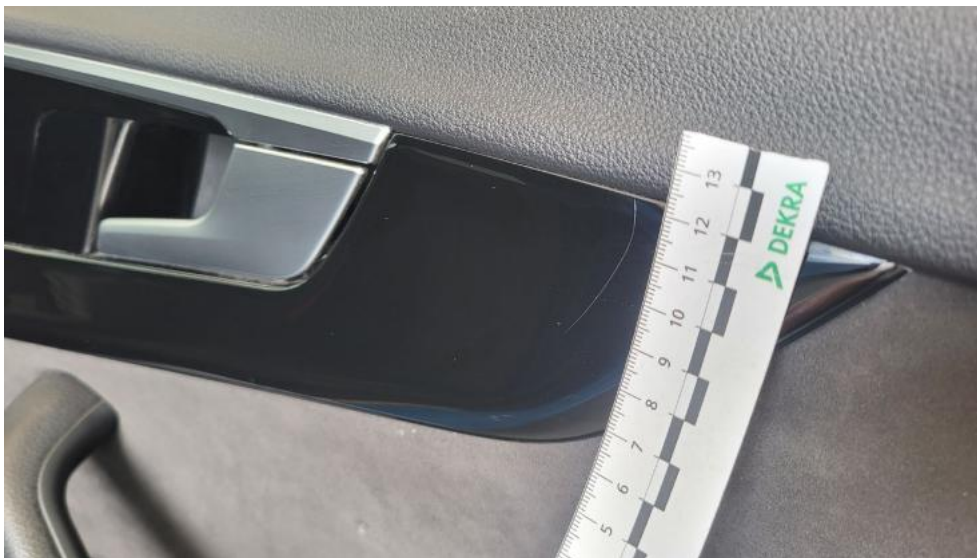
**Fot. 99.**  
Tapicerka drzwi przednich P - Rysa/odprysk 1
