Nr zlecenia DEKRA: PKOL(W)/LODZ/63850/26/07/10  
Nr zlecenia/szkody: 24/028389  
Data zlecenia: 10-07-2026

**DEKRA Polska - Centrala**  
02-673 Warszawa, ul. Konstruktorska 12A

| Producent | CITROEN |
| Typ/wersja | C-Elysee 1.2 PureTech GPF Feel |

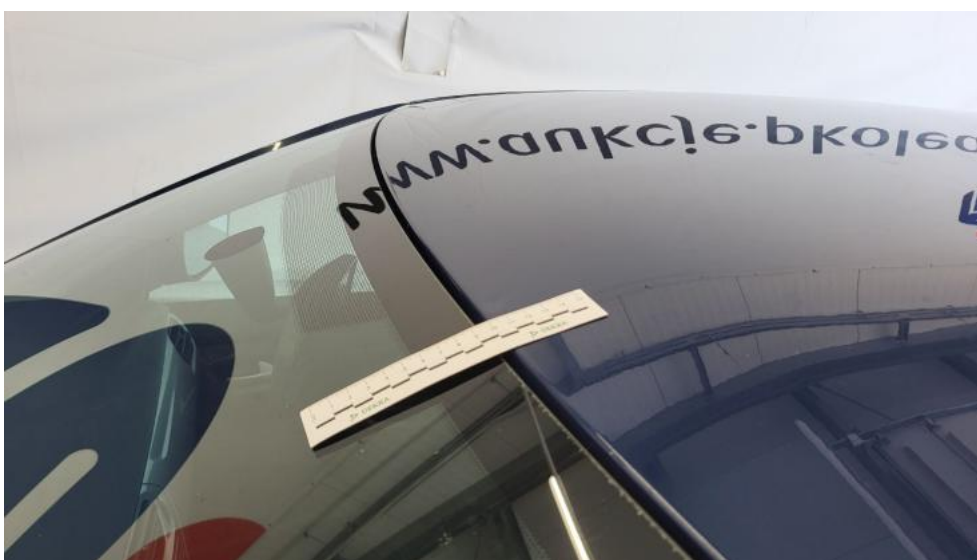
**Fot. 62.**  
Dach - zdjęcie pogładowe 1
