Nr zlecenia DEKRA: PKOL(W)/LODZ/67876/26/07/21  
Nr zlecenia/szkody: PS22/02298  
Data zlecenia: 21-07-2026

**DEKRA Polska - Centrala**  
02-673 Warszawa, ul. Konstruktorska 12A

| Model | Focus Kombi 18-21 |
| Typ/wersja | Focus 1.5 EcoBlue Trend Edition Business |

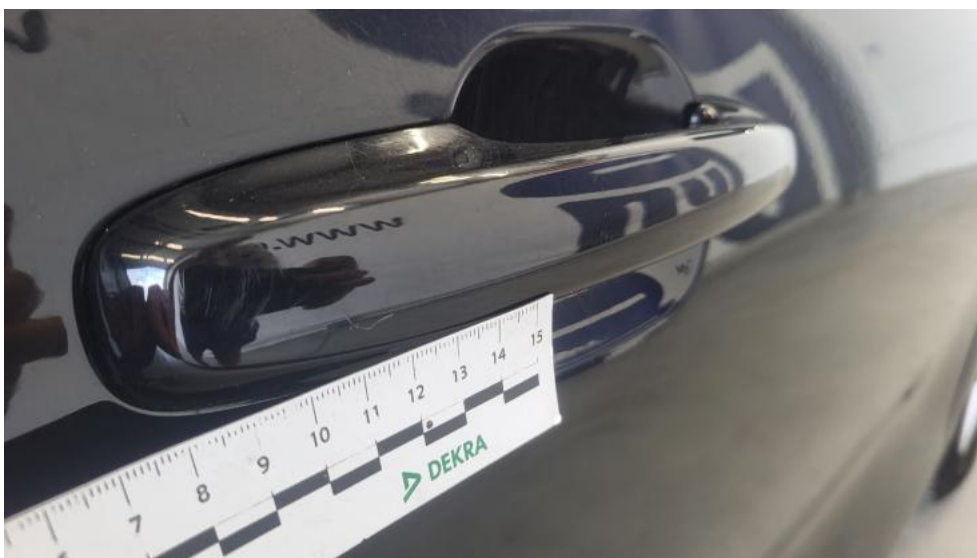
**Fot. 58.**  
Klamka drzwi prz P - Rysa/odprysk 1

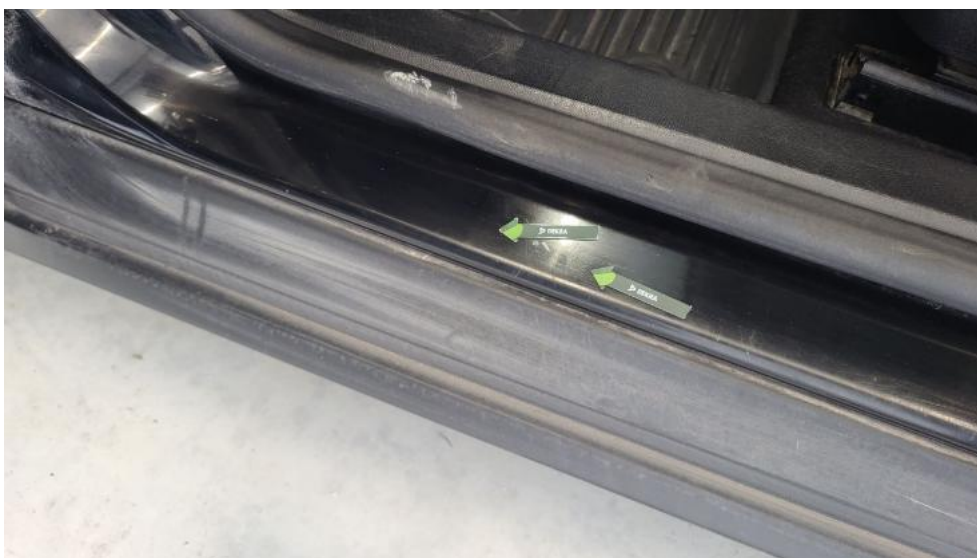
**Fot. 90.**  
Próg L - Wgniecenie/odkształcenie 1

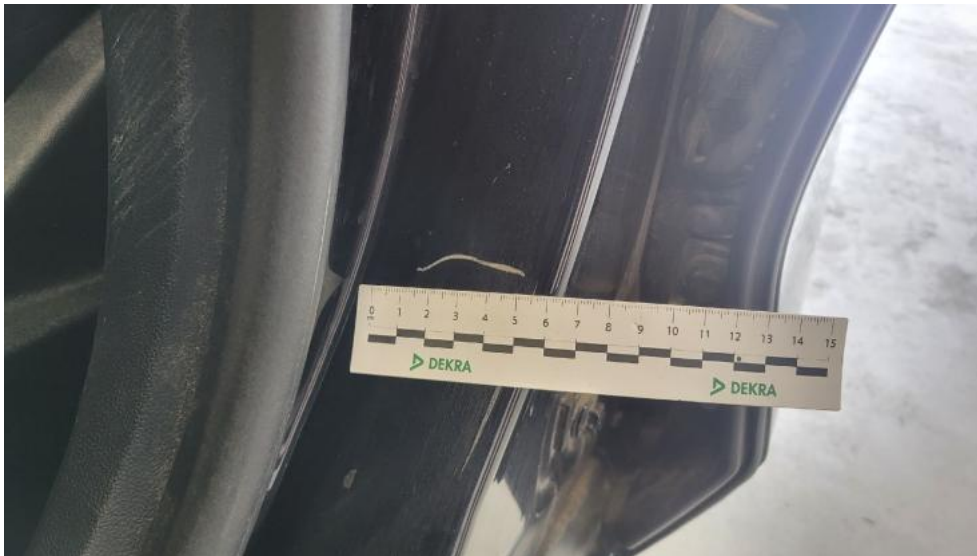
**Fot. 91.**  
Słupek środkowy L - Rysa/odprysk 1
