Nr zlecenia DEKRA: PKOL(W)/LODZ/73884/25/09/30  
Nr zlecenia/szkody: 24/038139  
Data zlecenia: 30-09-2025

| Model | Camry 18-20 |
| Typ/wersja | Camry 2.5 Hybrid Executive CVT |
| VIN | JTNB23HK403065759 |

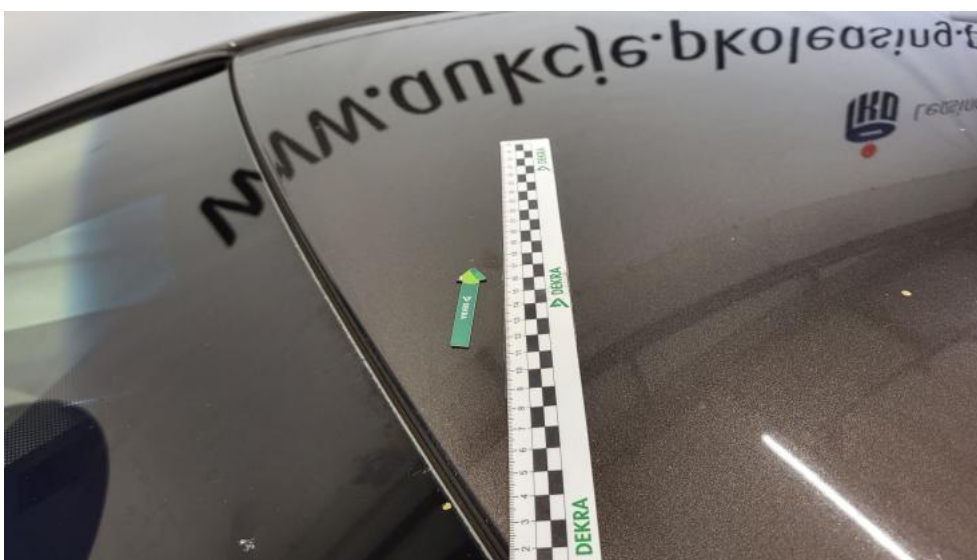
**Fot. 60.**  
Dach - zdjęcie pogładowe 1
