Nr zlecenia DEKRA: PKOL(W)/LODZ/94080/25/12/02  
Nr zlecenia/szkody: PS22/02684  
Data zlecenia: 02-12-2025

| Producent | LAND ROVER |
| Model | Discovery Sport 15-19 |
| Typ/wersja | Discovery Sport 2.0 TD4 SE aut |

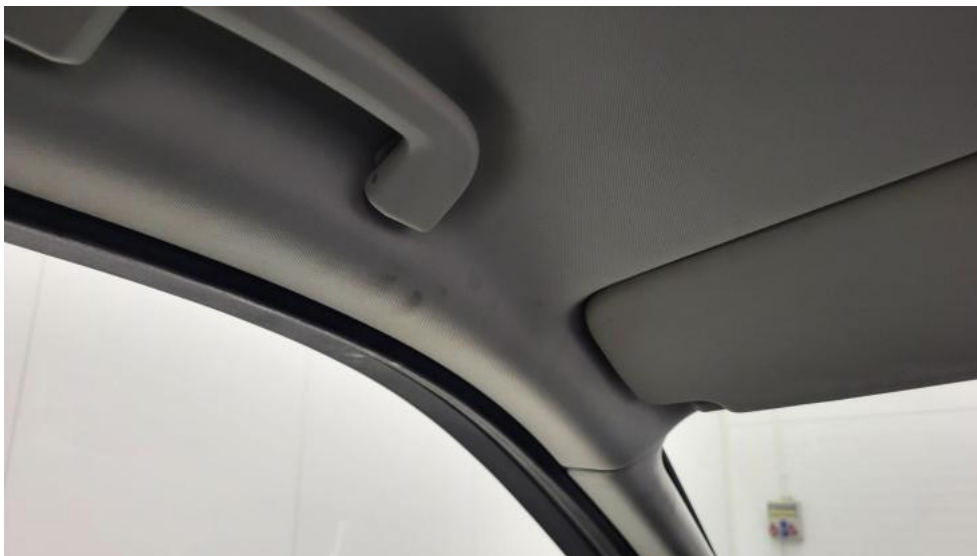
**Fot. 87.**  
Podsufitka - Inne 2
