Nr zlecenia DEKRA: PKOL(W)/LODZ/52790/26/06/08  
Nr zlecenia/szkody: 21/062443  
Data zlecenia: 08-06-2026

**Dane pojazdu**

Grupa obiektów (Eurotax)	samochody osobowe
Kod EC (Eurotax)	0125727
Producent	BMW
Model	Seria 4 Gran Coupe [F36] 17-21
Typ/wersja	420d xDrive M Sport sport-aut
Rodzaj nadwozia	hatchback
Liczba drzwi/liczba miejsc	5/5
Masa własna [kg]	1615
Dopuszczalna masa całkowita [kg]	2175
Rozstaw osi 1/2	2810
Rodzaj silnika	z zapłonem samoczynnym
Układ oczyszczana spalin	DPF
Pojemność silnika [ccm]	1995
Moc silnika [KM/kW]	190/140
Skrzynia biegów	automatyczna
Nr rejestracyjny	GA366HP
VIN	WBA4K51080BB11309
Data 1. rejestracji	21-12-2017
Data nast. bad. techn.	23-12-2025
Rok produkcji	2017
Stan licznika [km]	282 592 (odczytany)
Kolor nadwozia/rodzaj powłoki	czarny/2-warstwowy metalizowany

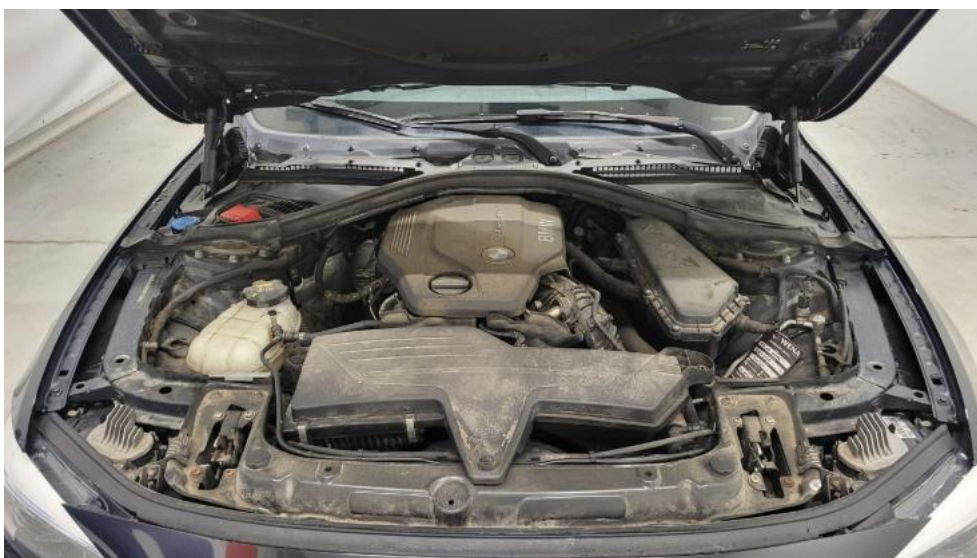
**Fot. 20.**  
Komora silnika

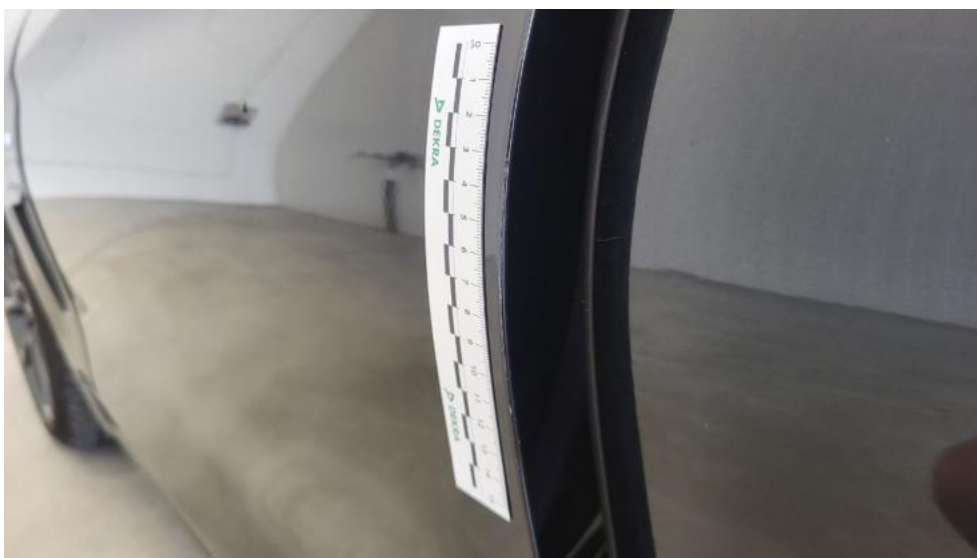
**Fot. 68.**  
Drzwi przed L - Rysa/odprysk 1

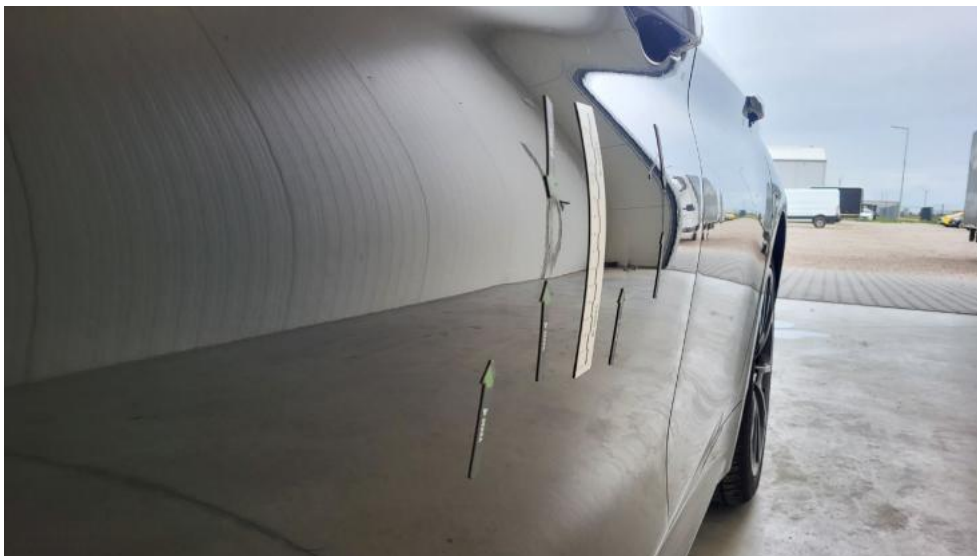
**Fot. 69.**  
Drzwi przed L - Wgniecenie/odkształcenie 1

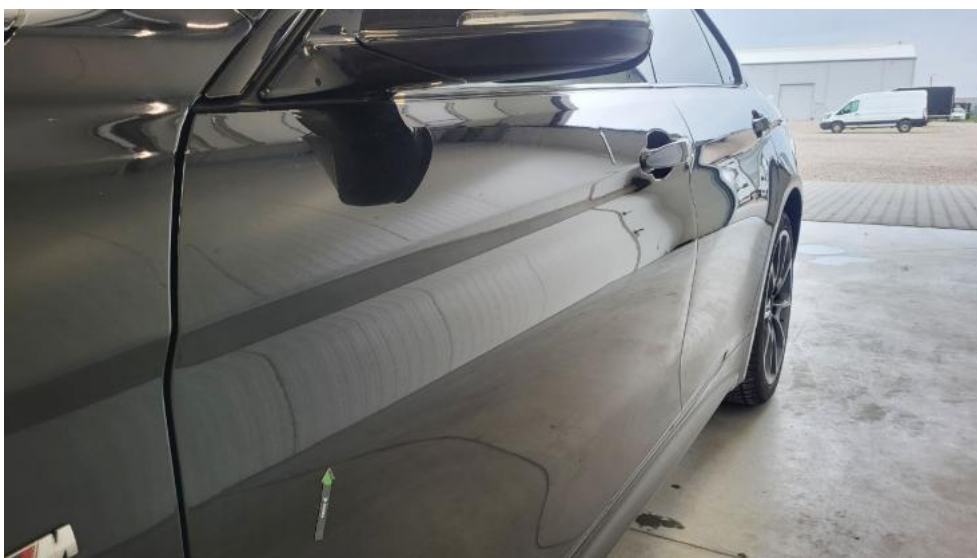
**Fot. 70.**  
Drzwi przed L - Wgniecenie/odkształcenie 2

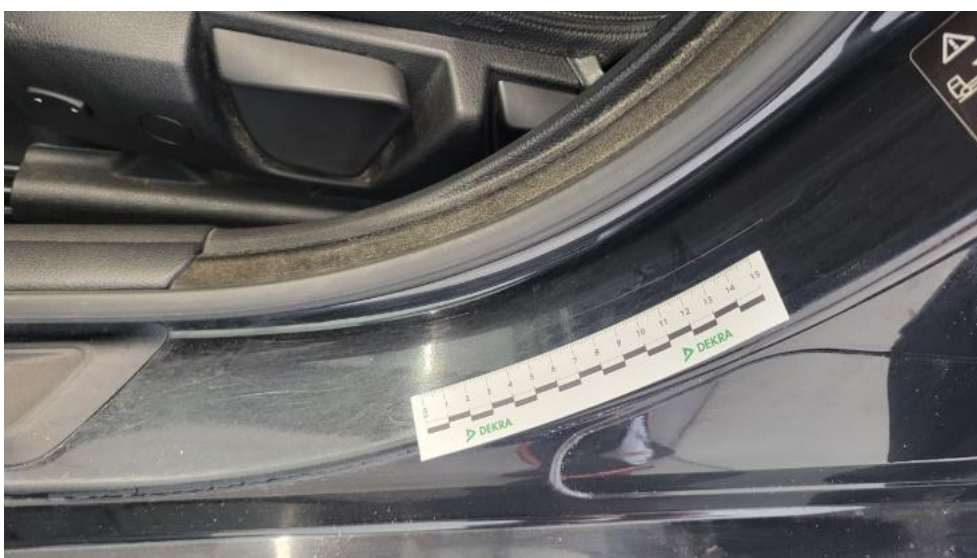
**Fot. 74.**  
Próg L - Rysa/odprysk 1

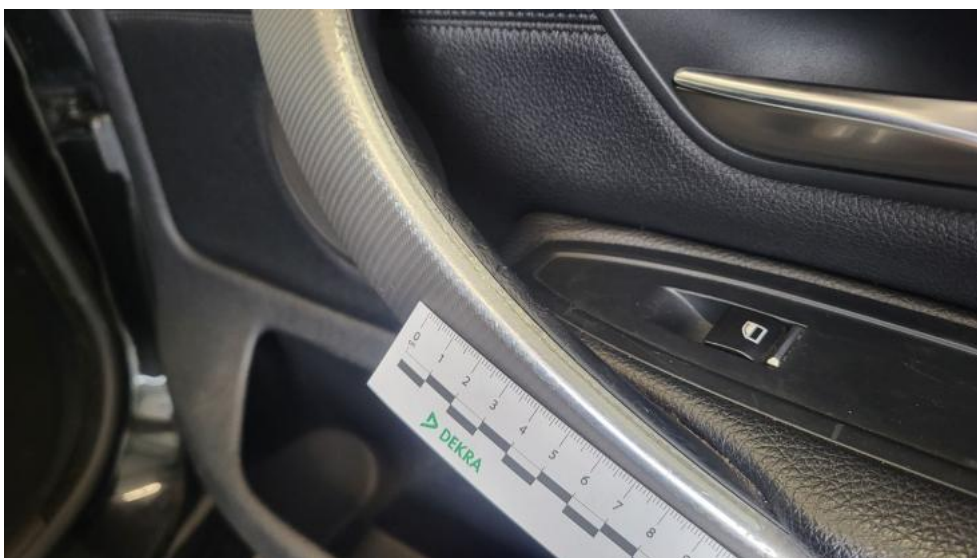
**Fot. 82.**  
Uchwyt drzwi prze P - Rysa/odprysk 1

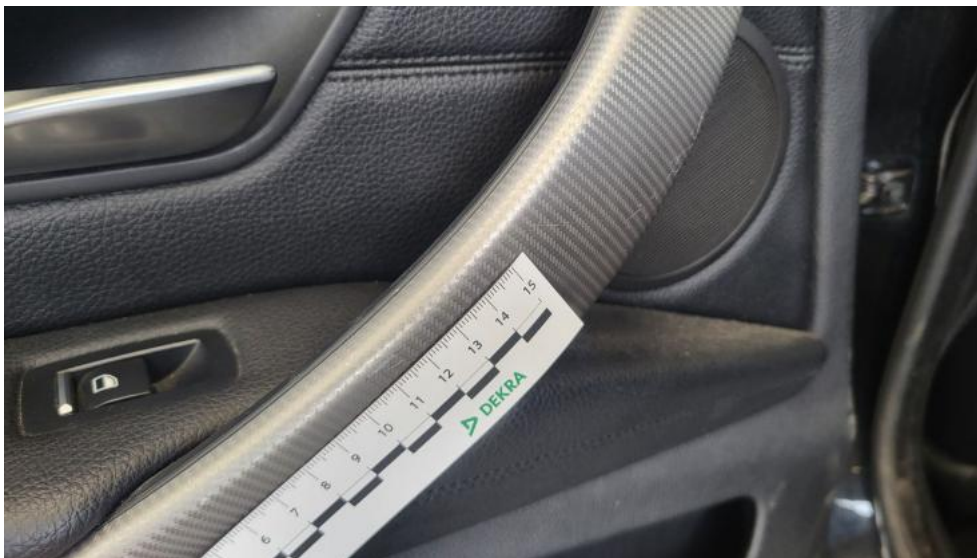
**Fot. 83.**  
Uchwyt drzwi tyl L - Rysa/odprysk 1
