Nr zlecenia DEKRA: PKOL(W)/LODZ/53512/26/06/10
Nr zlecenia/szkody: 22/032019
Data zlecenia: 10-06-2026

Dane pojazdu

Grupa obiektów (Eurotax)	samochody osobowe
Kod EC (Eurotax)	0135128
Producent	TOYOTA
Model	Corolla TS Kombi 18-22
Typ/wersja	Corolla 1.2 T Active MS
Rodzaj nadwozia	KOM
Liczba drzwi/liczba miejsc	5/5
Masa własna [kg]	1421
Dopuszczalna masa całkowita [kg]	1870
Rozstaw osi 1/2	2700
Rodzaj silnika	z zapłonem iskrowym
Układ oczyszczana spalin	GPF
Pojemność silnika [ccm]	1197
Moc silnika [KM/kW]	116/85
Skrzynia biegów	automatyczna
Nr rejestracyjny	WU1550P
VIN	SB1ZA3BE90E028482
Data 1. rejestracji	20-10-2022
Data nast. bad. techn.	13-10-2027
Rok produkcji	2022
Stan licznika [km]	153 894 (odczytany)
Kolor nadwozia/rodzaj powłoki	biały/UNI

DOKUMENTACJA FOTOGRAFICZNA

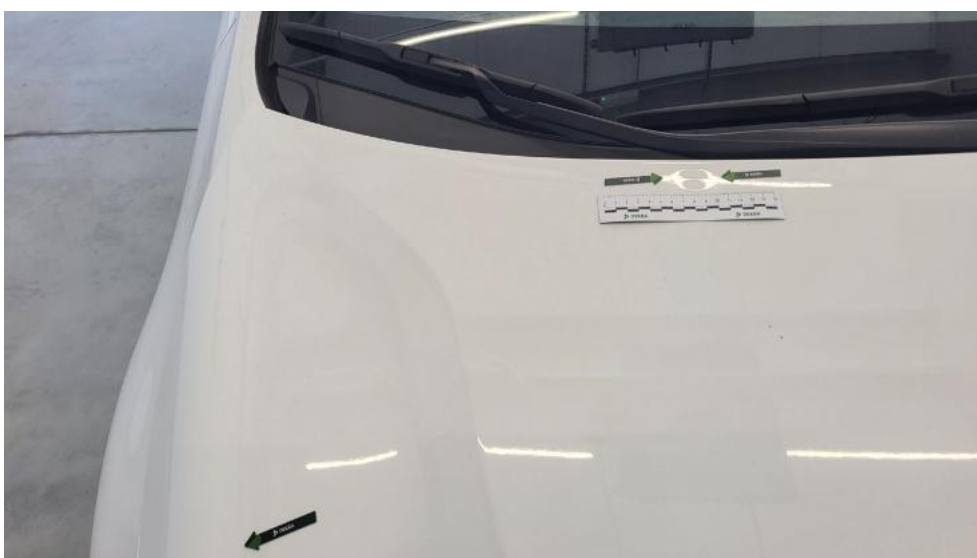
Fot. 44.
Pokrywa komory silnika - Wgniecenie/odkształcenie 2

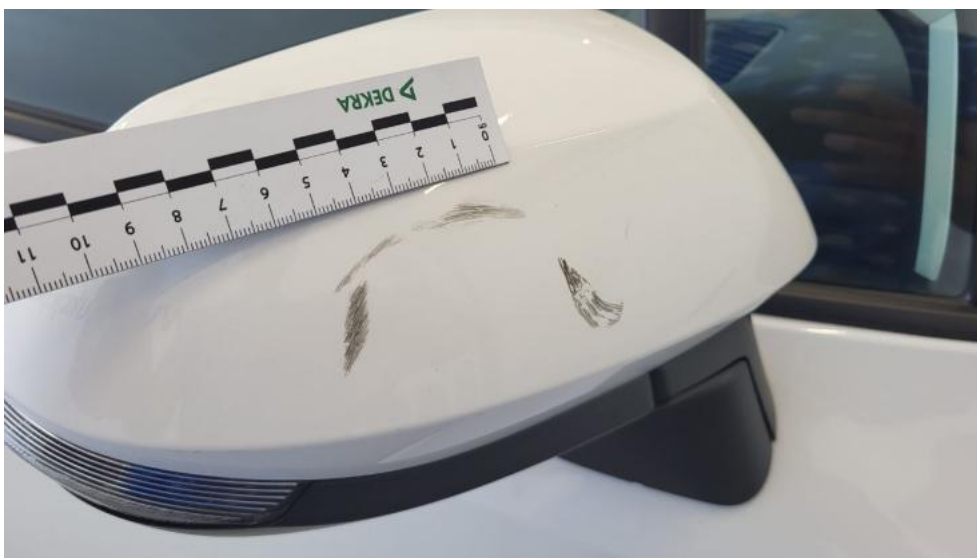
Fot. 60.
Lusterko zew P - Rysa/odprysk 1

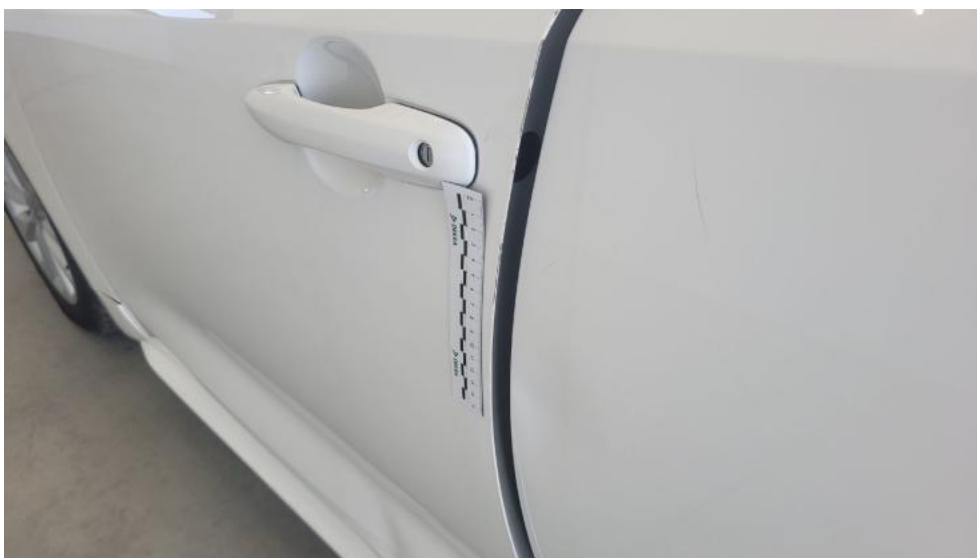
Fot. 82.
Drzwi przed L - Rysa/odprysk 1

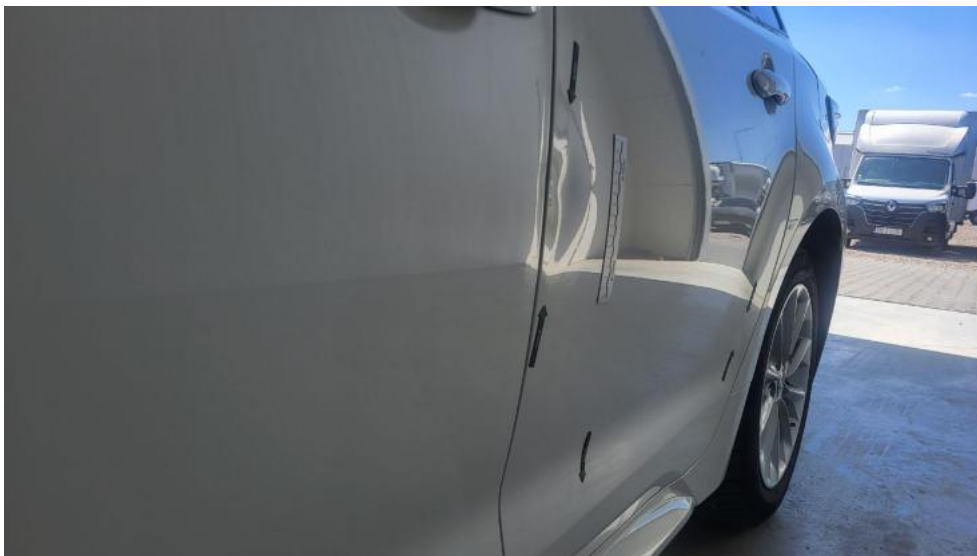
Fot. 87.
Drzwi tylne L - Wgniecenie/odkształcenie 1

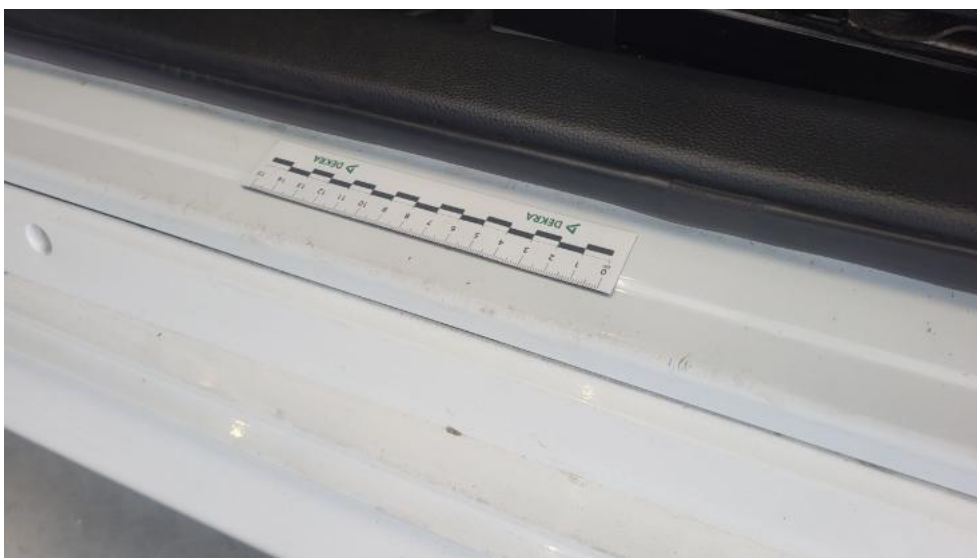
Fot. 88.
Próg L - Rysa/odprysk 1
