DEKRA's commission No. : PKOL(W)/LODZ/34927/26/04/21  
commission/ damage No. : 22/038736  
Date of commission: 21-04-2026

Group of objects (Eurotax)	cars
EC code (Eurotax)	109539
Manufacturer	TOYOTA
Model	Avensis Sedan 15-19
Type / version	Avensis 2.0 Prestige MS
Body type	sedan
Number of doors / seats	4/5
Curb weight [kg]	1472
Gross vehicle weight [kg]	2050
Wheelbase 1/2	2700
Engine type	spark ignition
Engine capacity [ccm]	1987
Engine Power [hp/kW]	152/112
Gearbox	automatic
Registration /record No.	SK835XC
VIN / serial number	SB1BK76L00E043208
Date of first registration	16-06-2016
Date of next. tech. test	20-12-2026
Year of manufacture	2016 (year has been verified with the manufacturer's base)
Readout [km]	308 480 (read)
Body color / type of coating	black/double-layered, metallized

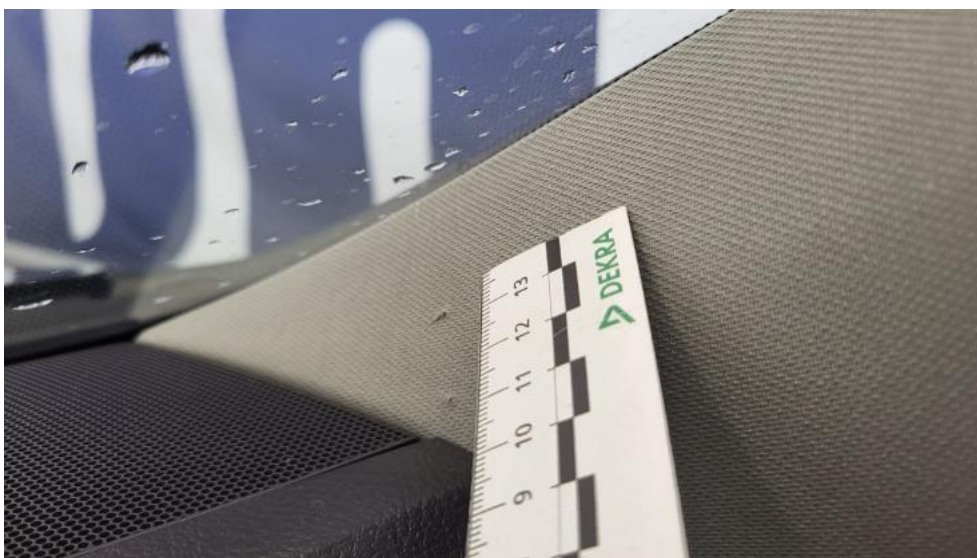
**Photo 90.**  
Wykładzina(y) słupka przedniego P - Rysa/odprysk 1
