DEKRA's commission No. : PKOL(W)/LODZ/23860/26/03/18  
 commission/ damage No. : PS23/03598  
 Date of commission: 18-03-2026

**Vehicle data**

Group of objects (Eurotax)	cars
EC code (Eurotax)	0117344
Manufacturer	FORD
Model	Focus Kombi 14-18
Type / version	Focus 1.5 TDCi Trend
Body type	KOM
Number of doors / seats	5/5
Curb weight [kg]	1287
Gross vehicle weight [kg]	1900
Wheelbase 1/2	2650
Engine type	Automatic ignition
Pollution reduction system	DPF
Engine capacity [ccm]	1498
Engine Power [hp/kW]	95/70
Gearbox	manual 6- gear
Registration /record No.	WU2873R
VIN / serial number	WF06XXGCC6HB49217
Date of first registration	26-06-2017
Date of next. tech. test	10-10-2026
Year of manufacture	2017 (year has been verified with the manufacturer's base)
Readout [km]	235 683 (read)
Body color / type of coating	silver/double-layered, metallized

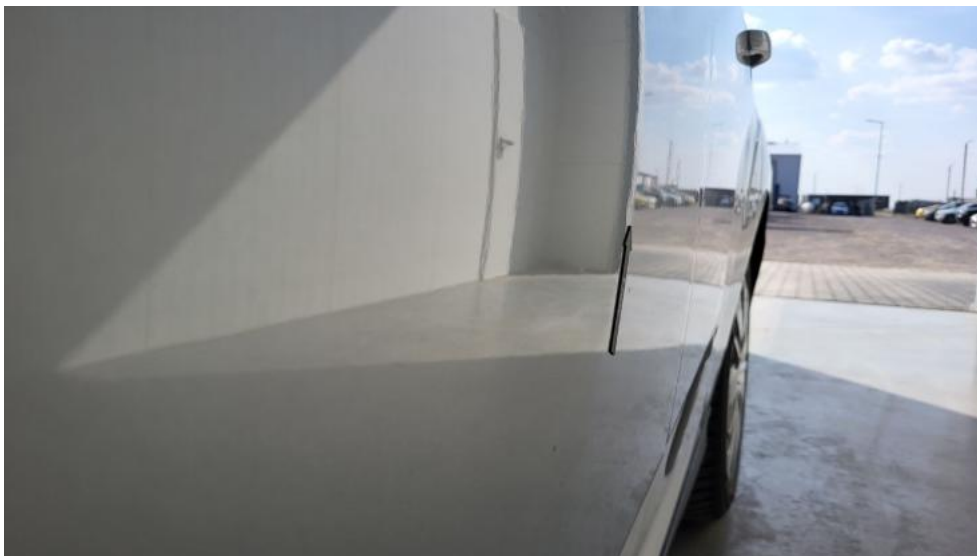
**Photo 79.**  
Drzwi przed L - Wgniecenie/odkształcenie 1

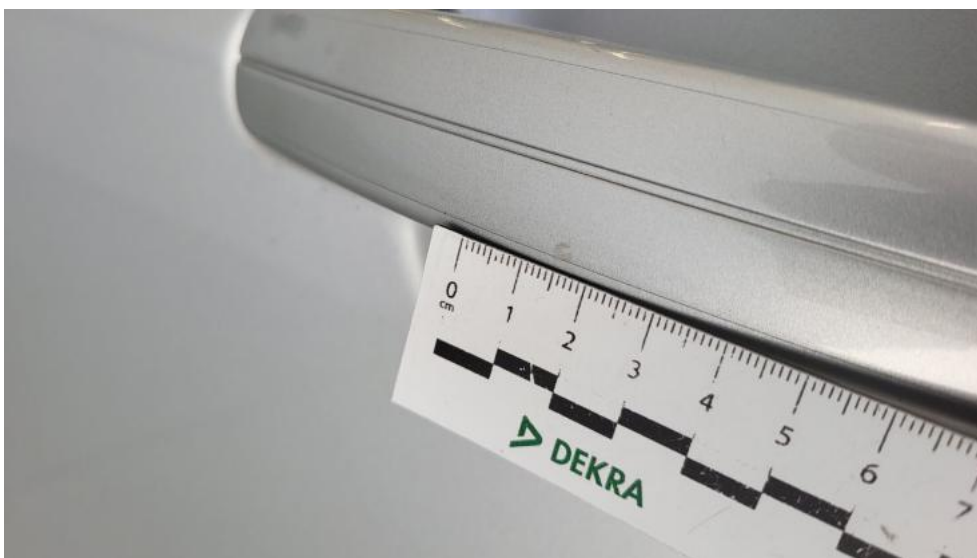
**Photo 82.**  
Klamka drzwi tyl L - Rysa/odprysk 1
