Nr zlecenia DEKRA: PKOL(W)/LODZ/23498/26/03/17  
Nr zlecenia/szkody: 22/035005  
Data zlecenia: 17-03-2026

**DEKRA Polska - Centrala**  
02-673 Warszawa, ul. Konstruktorska 12A

**Dane pojazdu**

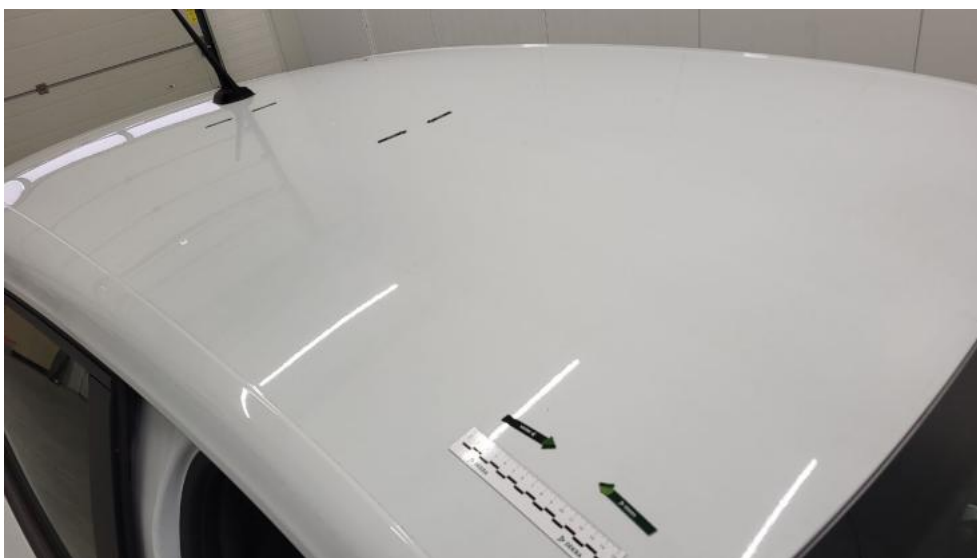
**Fot. 54.**  
Dach - zdjęcie poglądowe 1
