DEKRA's commission No. : PKOL(W)/LODZ/09341/26/02/04
 commission/ damage No. : 20/028656
 Date of commission: 04-02-2026

Vehicle data

Measurement of thickness of the vehicle lacquer coating

PHOTOGRAPHIC DOCUMENTATION

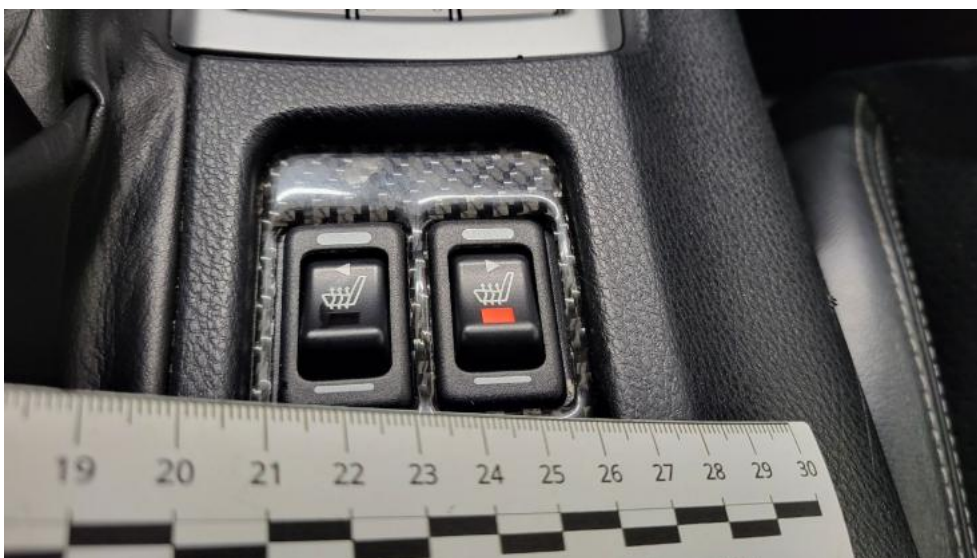
Photo 86.
Włączniki/przł. konsoli tunelu śr. - Inne 1
