DEKRA's commission No. : PKOL(W)/LODZ/98579/24/12/19
 commission/ damage No. : 23/017813
 Date of commission: 19-12-2024

Vehicle data

PHOTOGRAPHIC DOCUMENTATION

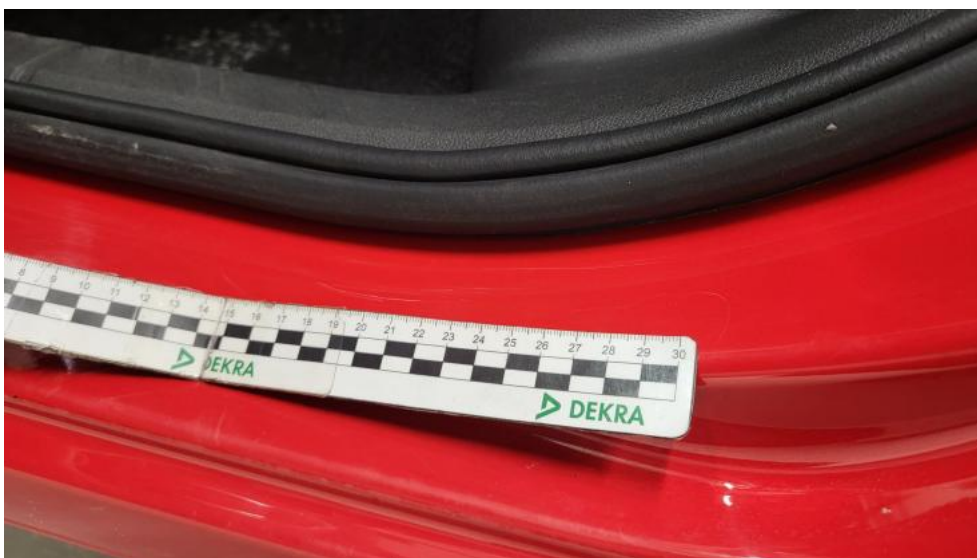
Photo 76.
Próg L - Rysa/odprysk 1

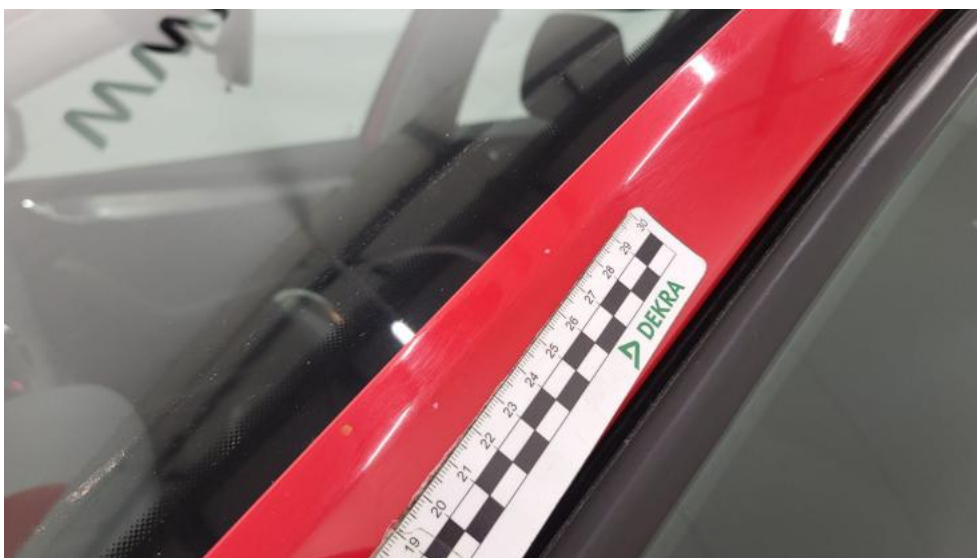
Photo 78.
Słupek przedni L - Rysa/odprysk 1
