Nr zlecenia DEKRA: PKOL(W)/LODZ/83840/24/10/29
Nr zlecenia/szkody: 22/016986
Data zlecenia: 29-10-2024

Grupa obiektów (Eurotax)	samochody osobowe
Kod EC (Eurotax)	0123825
Producent	BMW
Model	Seria 5 [G30/F90] 16-20
Typ/wersja	520d xDrive M Sport sport-aut
Rodzaj nadwozia	sedan
Liczba drzwi/liczba miejsc	4/5
Masa własna [kg]	1620
Dopuszczalna masa całkowita [kg]	2325
Rozstaw osi 1/2	2975
Rodzaj silnika	z zapłonem samoczynnym
Doładowanie	turbosprężarka z chłodnicą powietrza
Układ oczyszczana spalin	DPF
Norma czystości spalin	EURO 6
Pojemność silnika [ccm]	1995
Moc silnika [KM/kW]	190/140
Skrzynia biegów	automatyczna 8-biegowa
Nr rejestracyjny	SK271XN
VIN	WBAJC51030WB86900
Data 1. rejestracji	15-02-2018
Data nast. bad. techn.	23-02-2025
Stan licznika [km]	252 425 (odczytany)
Kolor nadwozia/rodzaj powłoki	czarny/METALIK

Rzecznawca DEKRA:
Kacper Sosnowski (NEW)
mgr inż. Andrzej Szymkowiak

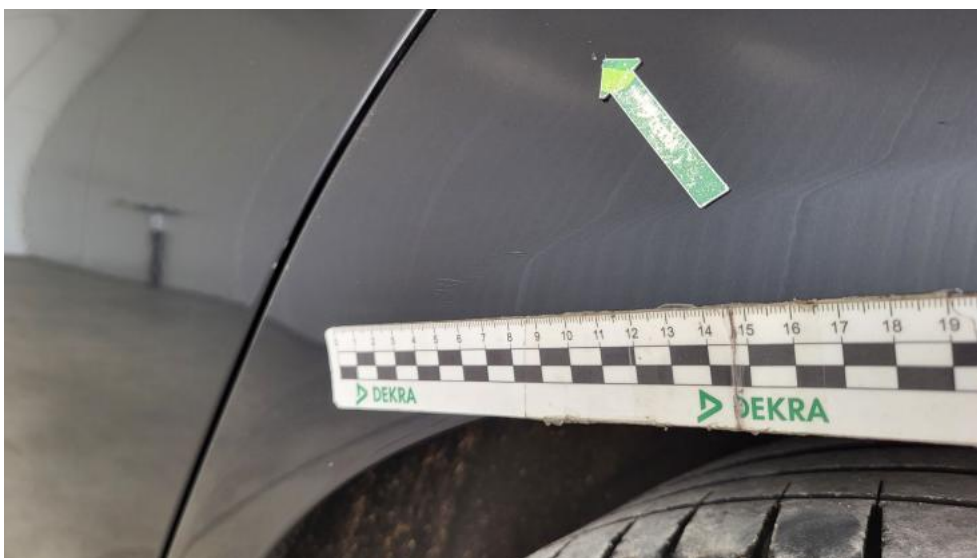
Fot. 78.
Błotnik tylny L / Ściana boczna L - Rysa/odprysk 2

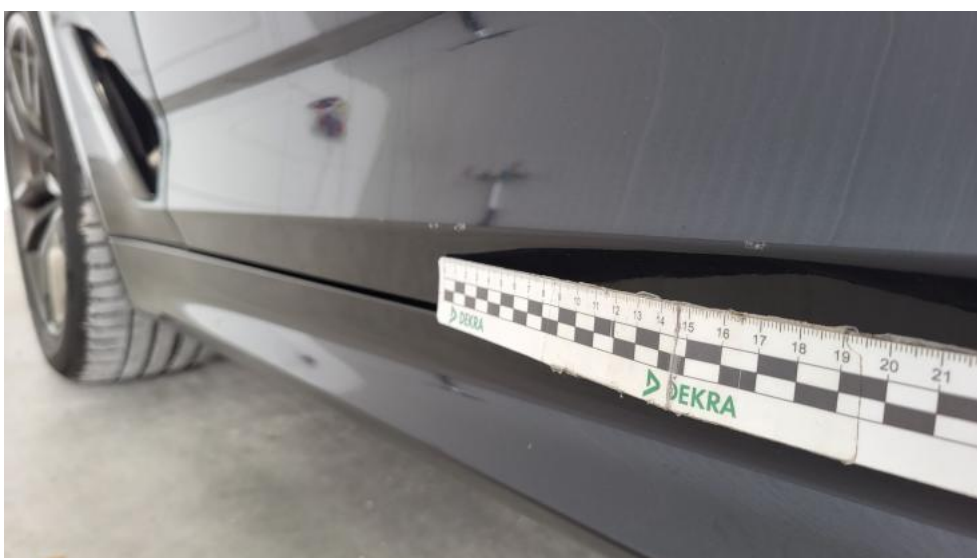
Fot. 84.
Drzwi przed L() - Rysa/odprysk 3
