Nr zlecenia DEKRA: PKOL(W)/LODZ/78809/24/10/11
Nr zlecenia/szkody: B/O/SZ/2017/10/0015
Data zlecenia: 11-10-2024

Dane pojazdu

Grupa obiektów (Eurotax)	samochody terenowe
Kod EC (Eurotax)	0086506
Producent	KIA
Model	Sportage 10-14
Typ/wersja	Sportage 2.0 XL
Rodzaj nadwozia	KOM
Liczba drzwi/liczba miejsc	5/5
Masa własna [kg]	1525
Dopuszczalna masa całkowita [kg]	2030
Rozstaw osi 1/2	2640
Rodzaj silnika	z zapłonem iskrowym
Układ oczyszczana spalin	katalizator trójdrożny
Pojemność silnika [ccm]	1998
Moc silnika [KM/kW]	163/120
Skrzynia biegów	manualna 5-biegowa
Nr rejestracyjny	ZK5861E
VIN	U5YPC811CCL100399
Data 1. rejestracji	23-11-2011
Data nast. bad. techn.	18-10-2024
Rok produkcji	2011 (rok produkcji został zweryfikowany z zewnętrzną bazą danych)
Stan licznika [km]	443 319 (odczytany)
Kolor nadwozia/rodzaj powłoki	grafitowy/METALIK

DOKUMENTACJA FOTOGRAFICZNA

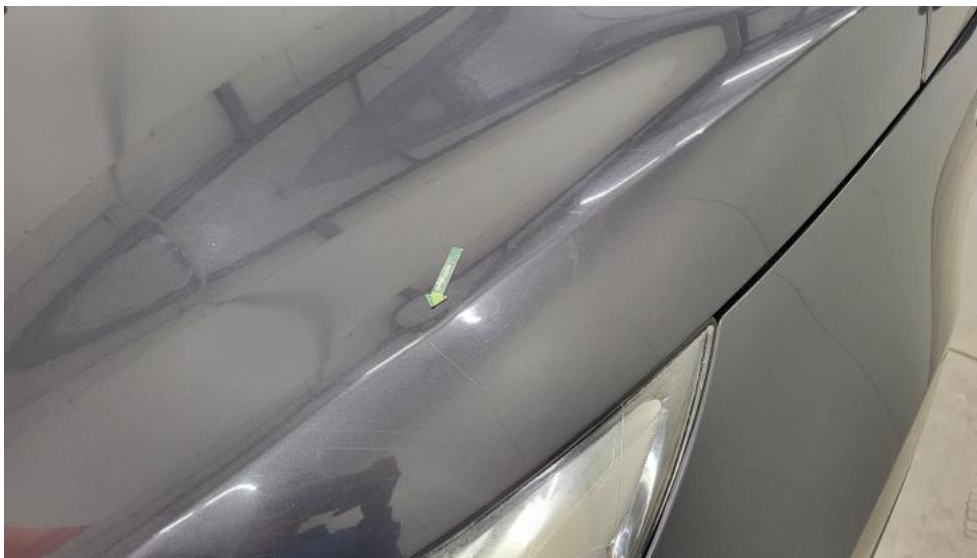
Fot. 47.
Pokrywa komory silnika - Wgniecenie/odkształcenie 1

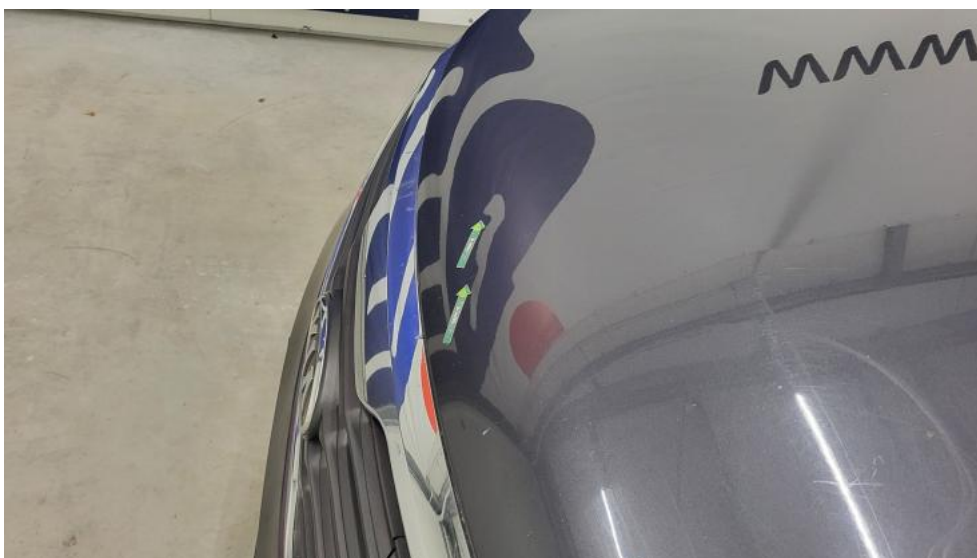
Fot. 48.
Pokrywa komory silnika - Wgniecenie/odkształcenie 2

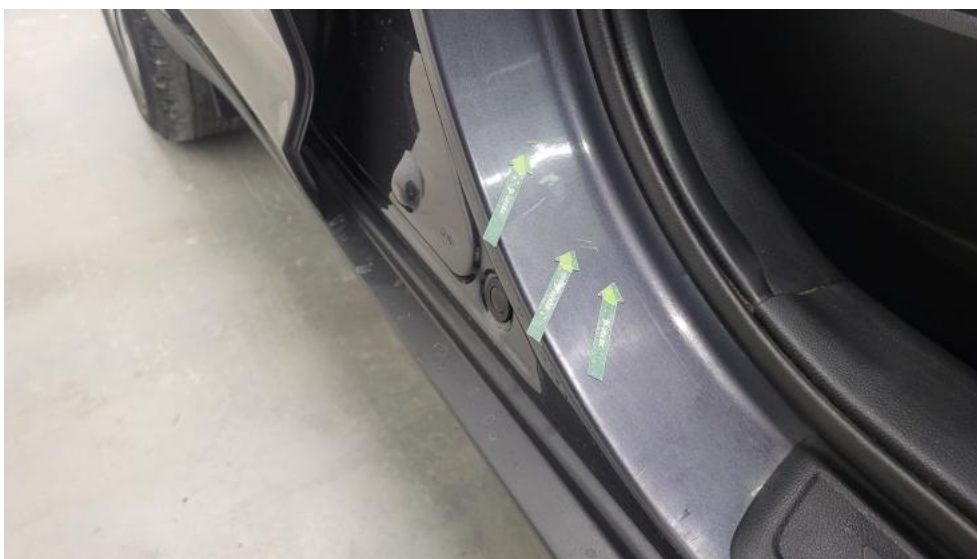
Fot. 73.
Słupek środkowy P - Wgniecenie/odkształcenie 2

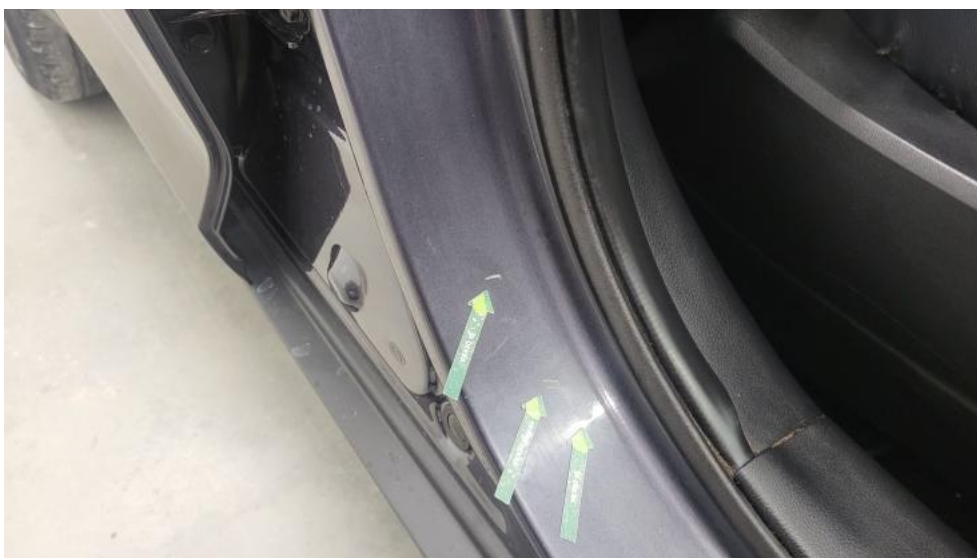
Fot. 74.
Słupek środkowy P() - Wgniecenie/odkształcenie 3

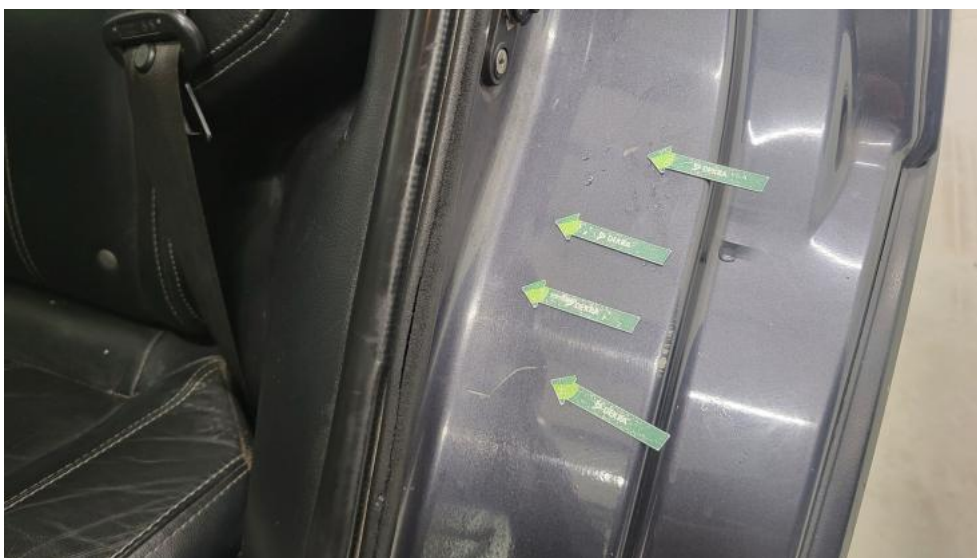
Fot. 100.
Błotnik tylny L / Ściana boczna L - Wgniecenie/odkształcenie 1

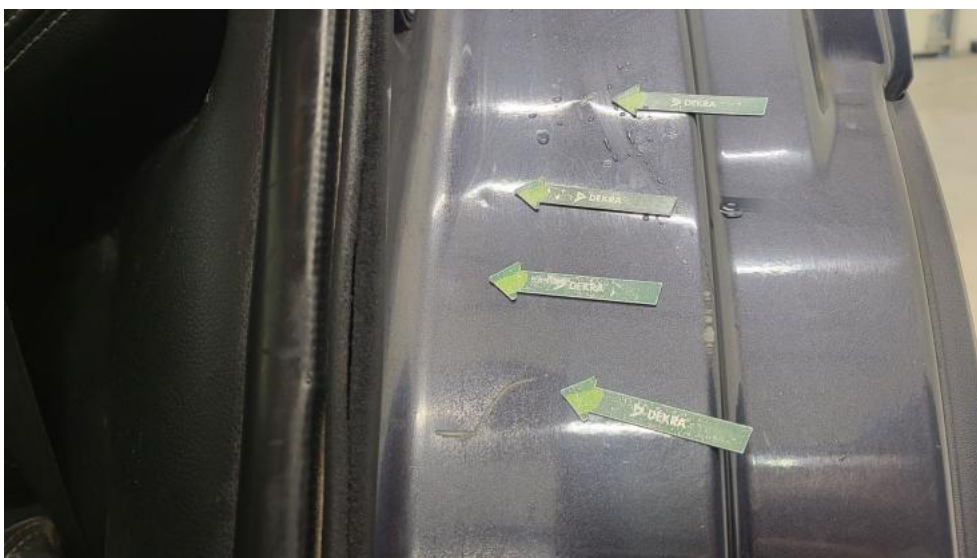
Fot. 102.
Błotnik tylny L / Ściana boczna L() - Wgniecenie/odkształcenie 3

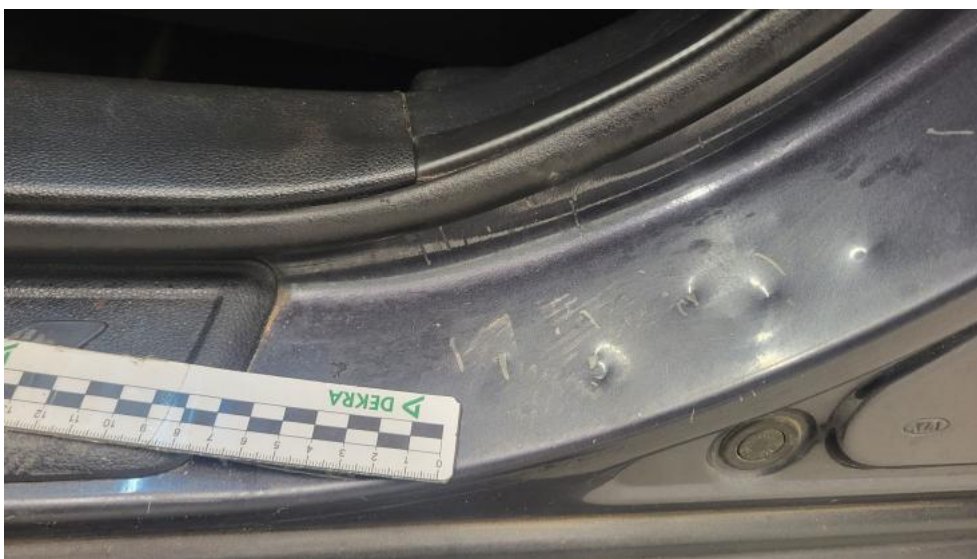
Fot. 109.
Próg L - Rysa/odprysk 1

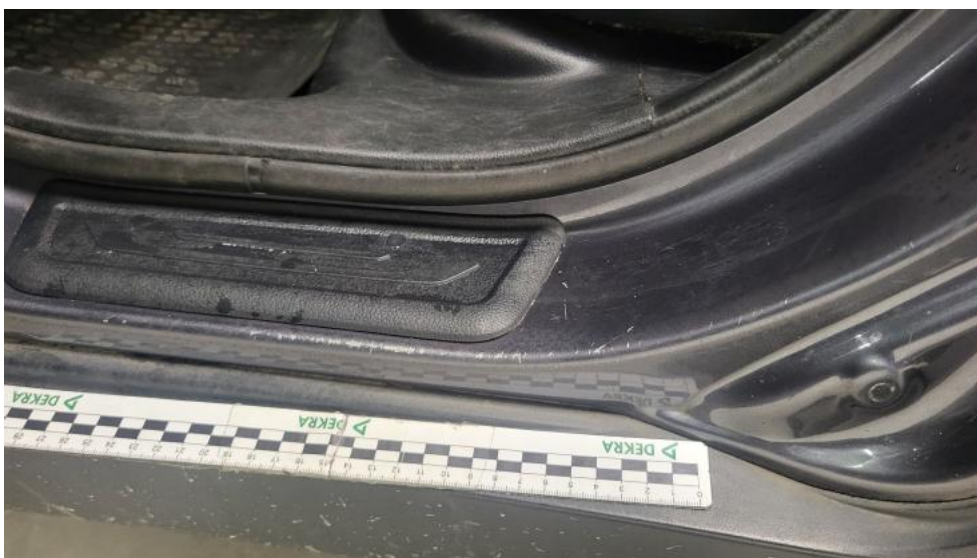
Fot. 110.
Próg L - Rysa/odprysk 2

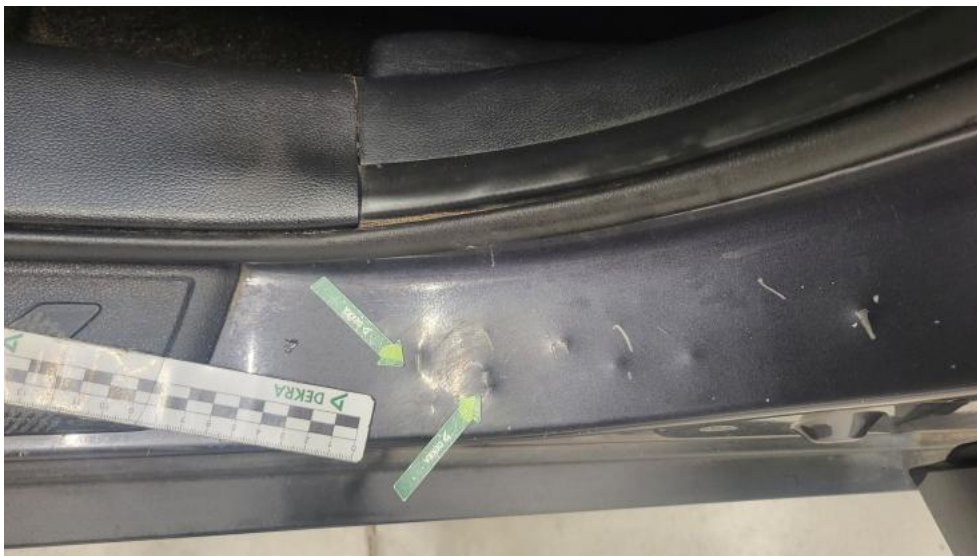
Fot. 111.
Próg L - Wgniecenie/odkształcenie 1

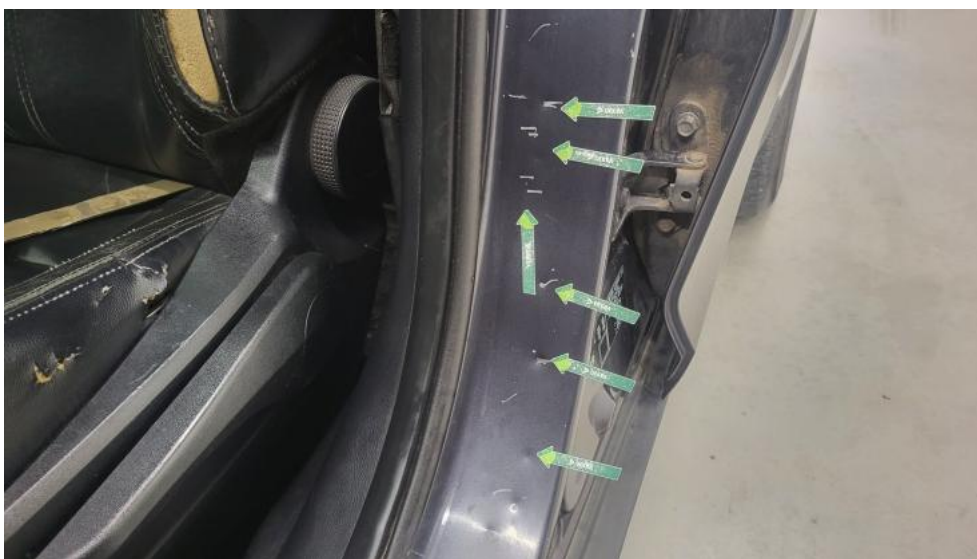
Fot. 115.
Słupek środkowy L - Wgniecenie/odkształcenie 1

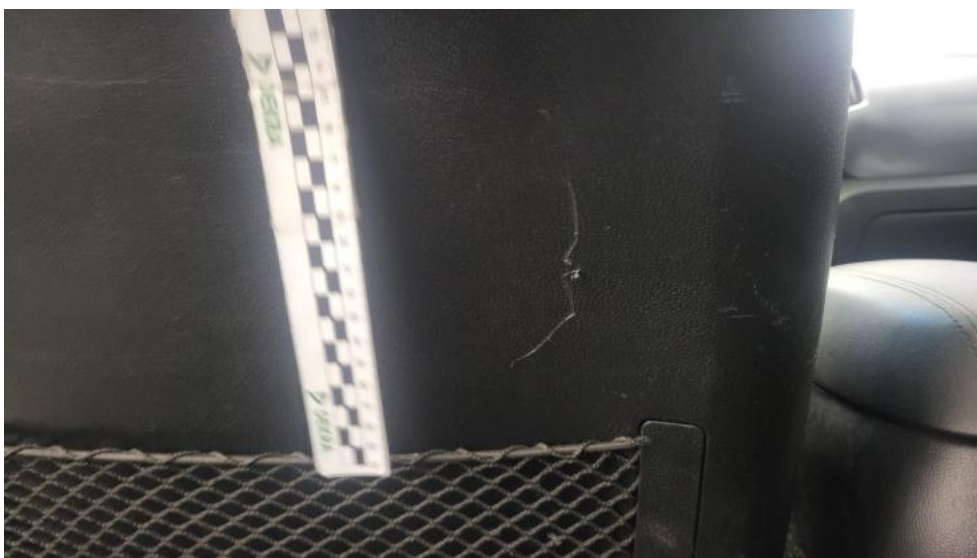
Fot. 124.
Fotel prz. lew. - Rysa/odprysk 1
