DEKRA's commission No. : PKOL(W)/LODZ/18210/26/02/27  
 commission/ damage No. : PS22/03298  
 Date of commission: 27-02-2026

Group of objects (Eurotax)	jeeps
EC code (Eurotax)	0140933
Manufacturer	KGM / SSANGYONG
Model	Korando 19-
Type / version	Korando 1.5 T-GDI Quartz 2WD
Body type	KOM
Number of doors / seats	5/5
Curb weight [kg]	1442
Gross vehicle weight [kg]	1980
Wheelbase 1/2	2675
Engine type	spark ignition
Pollution reduction system	GPF
Engine capacity [ccm]	1497
Engine Power [hp/kW]	163/120
Gearbox	manual 6- gear
Registration /record No.	ZK6481J
VIN / serial number	KPT60A1YSNP073818
Date of first registration	29-09-2022
Date of next. tech. test	27-09-2027
Year of manufacture	2022 (year has been verified with the manufacturer's base)
Readout [km]	79 069 (read)
Body color / type of coating	red/double-layered, metallized

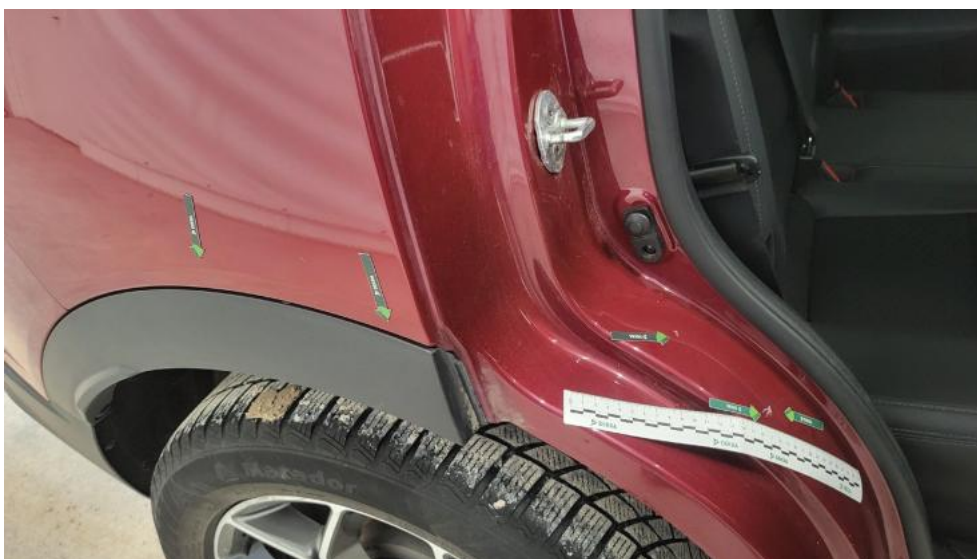
**Photo 47.**  
Błotnik tylny P / Ściana boczna P - zdjęcie pogładowe 1
