Nr zlecenia DEKRA: PKOL(W)/LODZ/07094/26/01/28
Nr zlecenia/szkody: 21/055852
Data zlecenia: 28-01-2026

Grupa obiektów (Eurotax)	samochody terenowe
Kod EC (Eurotax)	0138592
Producent	RENAULT
Model	Koleos 19-23
Typ/wersja	Koleos 2.0 Blue dCi Initiale P
Rodzaj nadwozia	KOM
Liczba drzwi/liczba miejsc	5/5
Masa własna [kg]	1864
Dopuszczalna masa całkowita [kg]	2333
Rozstaw osi 1/2	2704
Rodzaj silnika	z zapłonem samoczynnym
Układ oczyszczana spalin	KSC
Pojemność silnika [ccm]	1997
Moc silnika [KM/kW]	184/135
Skrzynia biegów	automatyczna 1-biegowa
Nr rejestracyjny	WU1266N
VIN	VF1RZG00167355229
Data 1. rejestracji	26-11-2021
Data nast. bad. techn.	26-11-2026
Rok produkcji	2021
Stan licznika [km]	227 629 (odczytany)
Kolor nadwozia/rodzaj powłoki	czarny/METALIK

Pomiar grubości powłoki lakierowej poj.

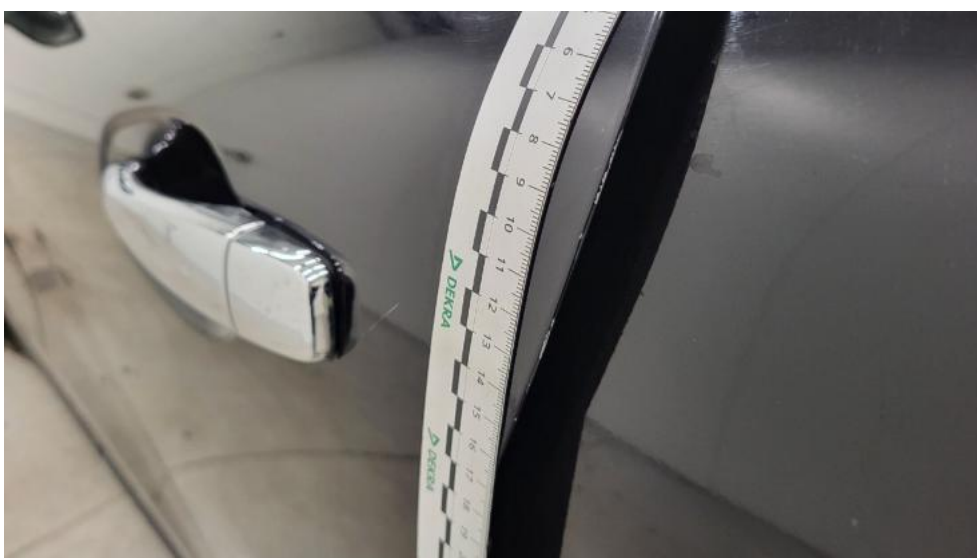
Fot. 76.
Drzwi tylne L - Rysa/odprysk 1

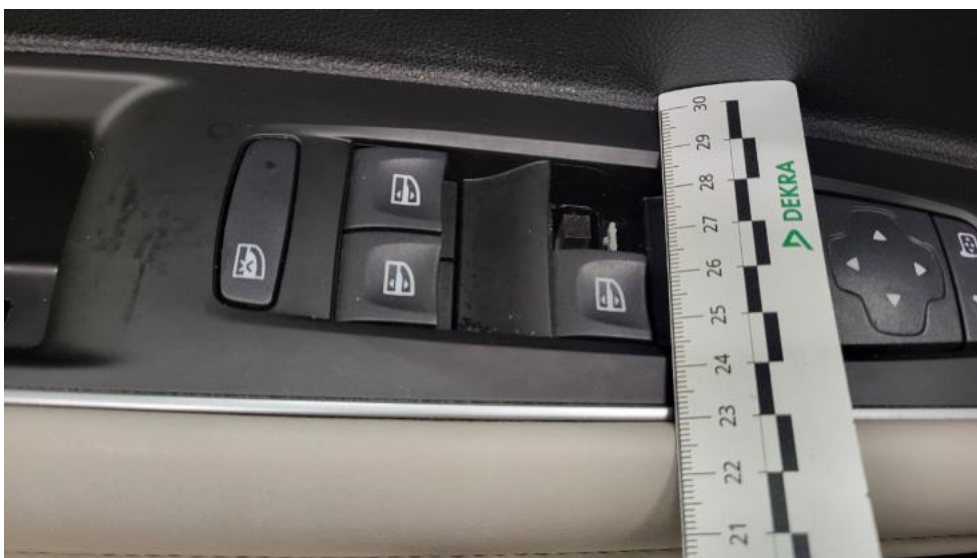
Fot. 84.
Włączniki/przełączniki drzwi prz L - Inne 1

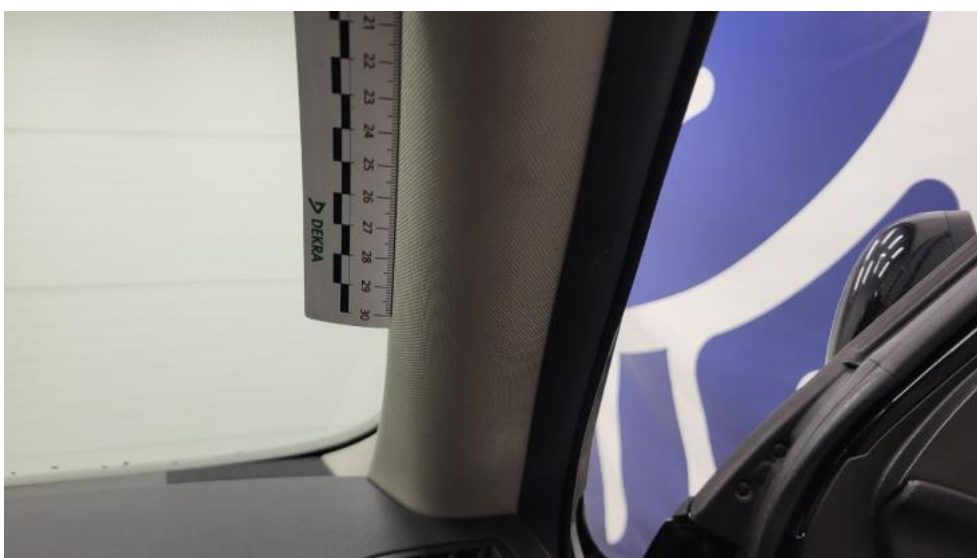
Fot. 88.
Wykładzina(y) słupka przedniego P - Inne 1
