DEKRA's commission No. : PKOL(W)/LODZ/21527/26/03/11  
commission/ damage No. : 24/054453  
Date of commission: 11-03-2026

| Manufacturer | AUDI |
| Model | A4 Avant [8W] 19-24 |
| Registration /record No. | PY8996F |

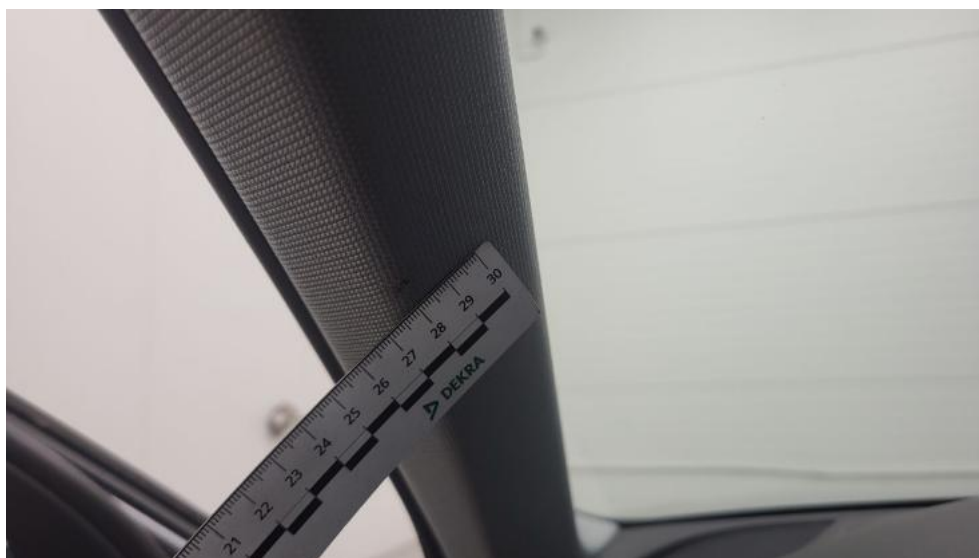
**Photo 60.**

Wykładzina(y) słupka przedniego L - zdjęcie pogładowe 1

Wykładzina(y) słupka przedniego L - Pęknięcie/rozerwanie 1
