Nr zlecenia DEKRA: PKOL(W)/LODZ/48572/26/05/25
Nr zlecenia/szkody: 24/051369
Data zlecenia: 25-05-2026

Grupa obiektów (Eurotax)	samochody terenowe
Kod EC (Eurotax)	0139843
Producent	BMW
Model	X1 [F48] 19-22
Typ/wersja	X1 xDrive18d xLine aut
Rodzaj nadwozia	KOM
Liczba drzwi/liczba miejsc	5/5
Masa własna [kg]	1610
Dopuszczalna masa całkowita [kg]	2190
Rozstaw osi 1/2	2670
Rodzaj silnika	z zapłonem samoczynnym
Układ oczyszczana spalin	KSC
Pojemność silnika [ccm]	1995
Moc silnika [KM/kW]	150/110
Skrzynia biegów	automatyczna
Nr rejestracyjny	SB159GN
VIN	WBA31AD0405T99912
Data 1. rejestracji	30-07-2021
Data nast. bad. techn.	30-07-2026
Rok produkcji	2021 (rok produkcji został zweryfikowany z zewnętrzną bazą danych)
Stan licznika [km]	163 954 (odczytany)
Kolor nadwozia/rodzaj powłoki	szary/2-warstwowy metalizowany

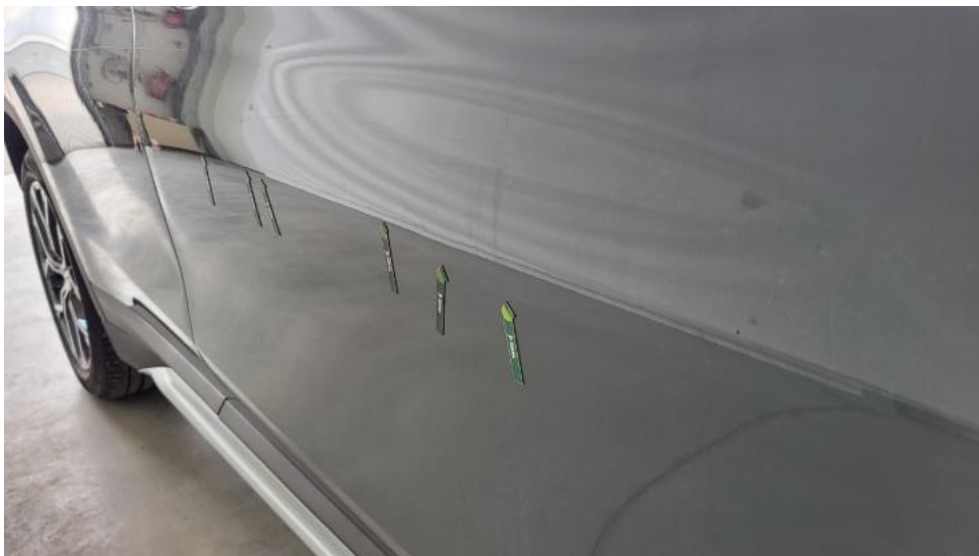
Fot. 63.
Drzwi przednie P - Wgniecenie/odkształcenie 1

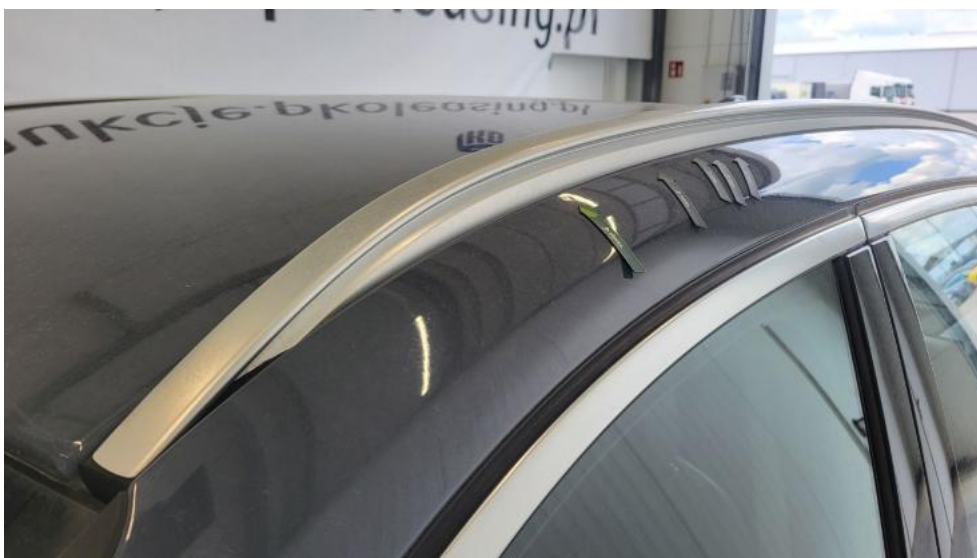
Fot. 80.
Słupek przedni L - Wgniecenie/odkształcenie 1

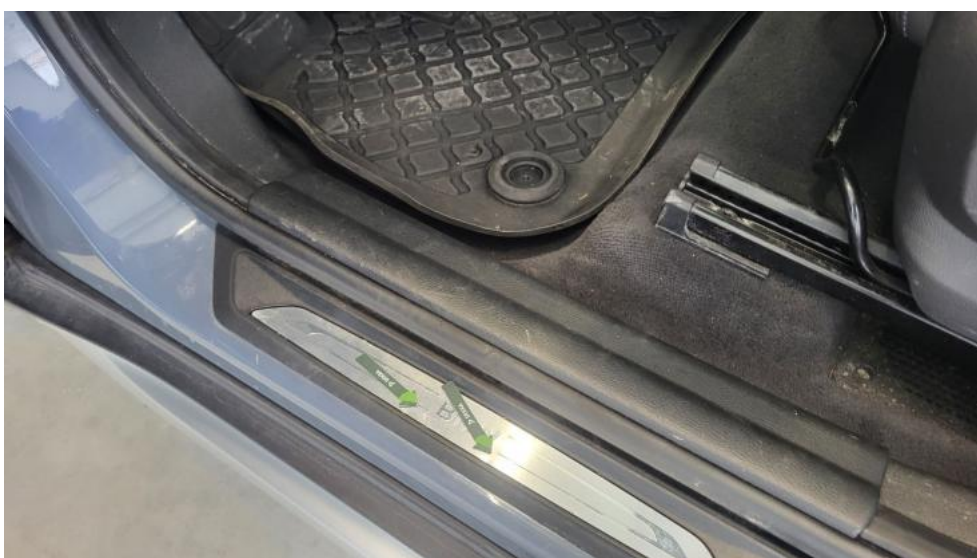
Fot. 88.
Listwy progowe lew. - Wgniecenie/odkształcenie 1

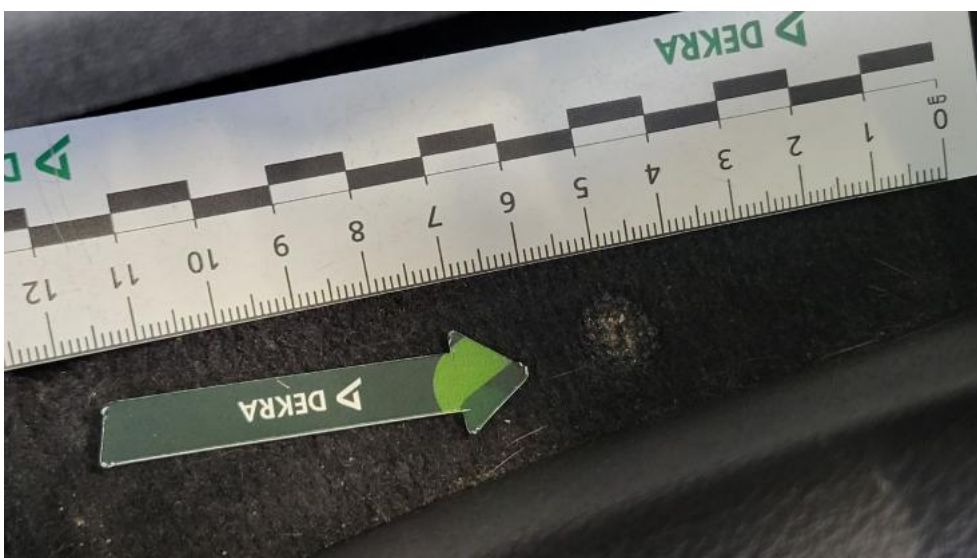
Fot. 92.
Wykładzina podłogi - Inne 1
