DEKRA's commission No. : PKOL(W)/LODZ/66634/25/09/08  
commission/ damage No. : 22/025493  
Date of commission: 08-09-2025

| Manufacturer | MERCEDES-BENZ |
| Type / version | S 63 AMG 4-Matic L |
| VIN / serial number | WDD2221781A058419 |

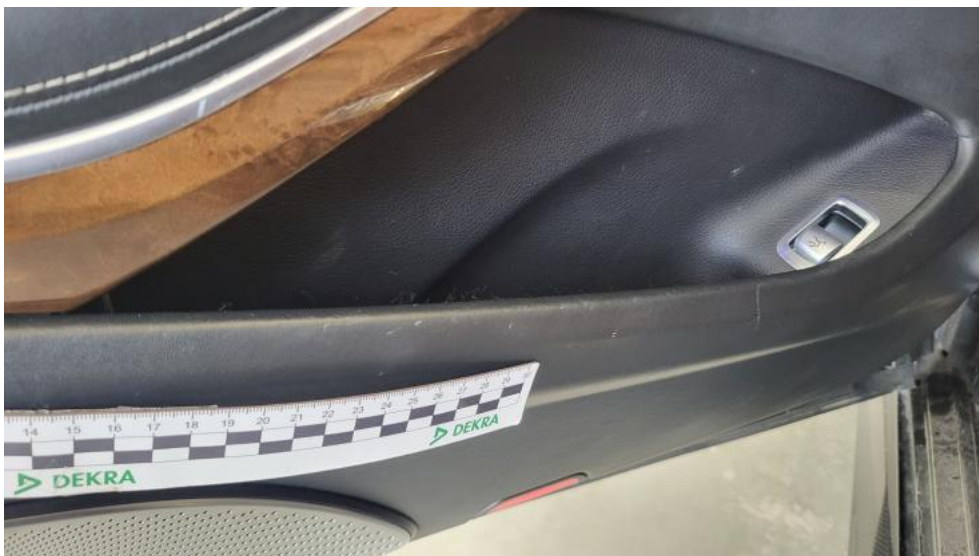
**Photo 78.**  
Tapicerka drzwi przednich L - Rysa/odprysk 1
