DEKRA's commission No. : PKOL(W)/LODZ/82173/24/10/23
commission/ damage No. : 19/018514
Date of commission: 23-10-2024

Vehicle data

| Manufacturer | TOYOTA |
| Model | Corolla 16-19 |

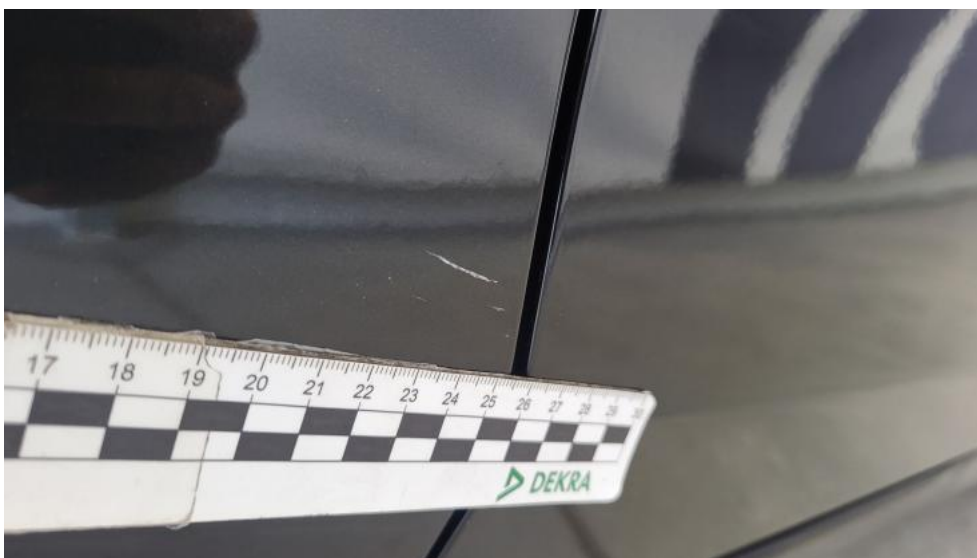
Photo 64.
Drzwi tylne P - Rysa/odprysk 1

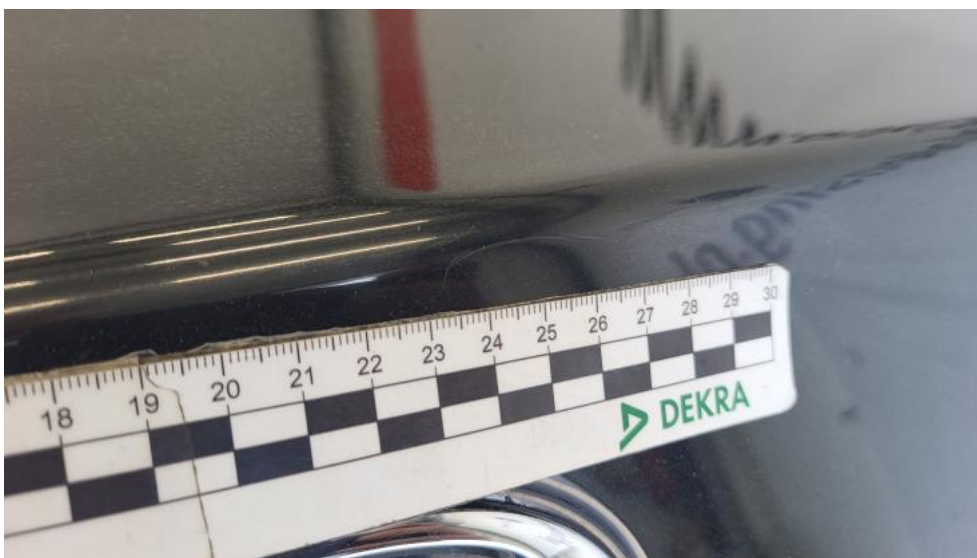
Photo 78.
Pokrywy bagażnika - Rysa/odprysk 1

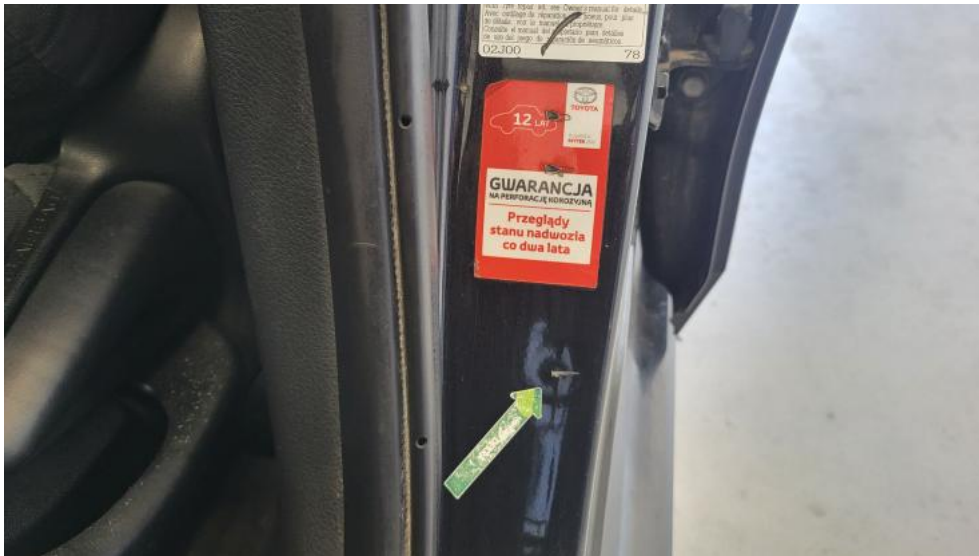
Photo 105.
Słupek środkowy L - Wgniecenie/odkształcenie 1

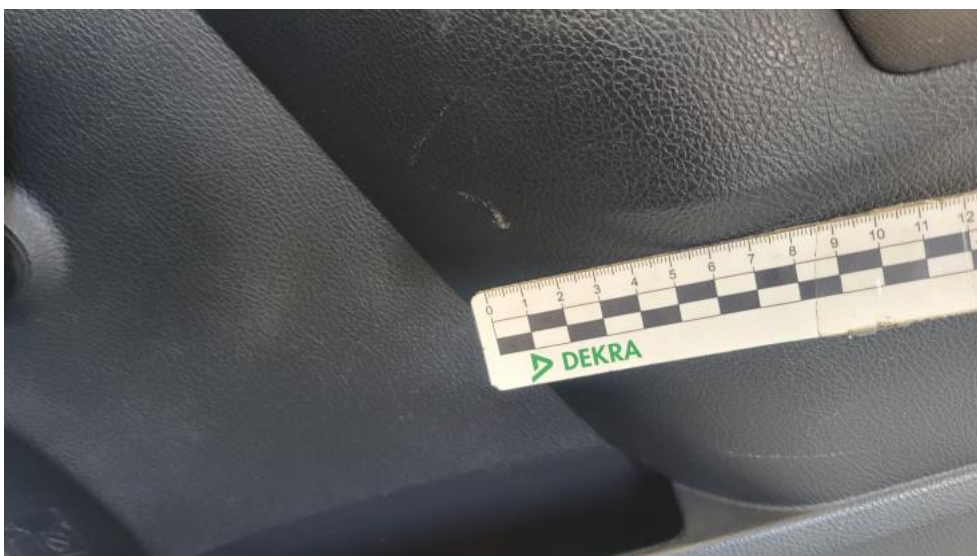
Photo 124.
Tapicerka drzwi tylnych P - Rysa/odprysk 1

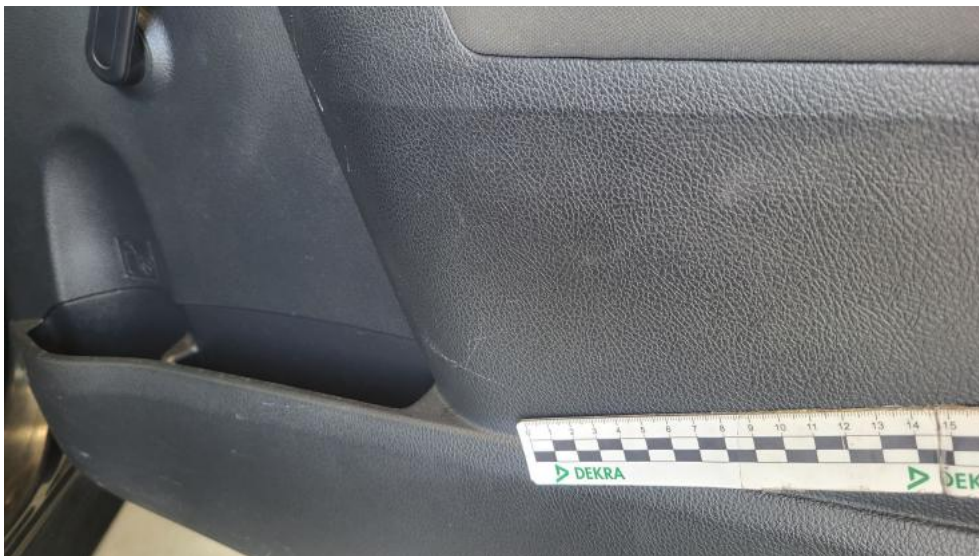
Photo 125.
Tapicerka drzwi tylnych P - Rysa/odprysk 2
