Nr zlecenia DEKRA: PKOL(W)/LODZ/54668/25/07/25  
Nr zlecenia/szkody: 23/016038  
Data zlecenia: 25-07-2025

| Producent | DACIA |
| Model | Spring 21-24 |
| Nr rejestracyjny | WU5174P |

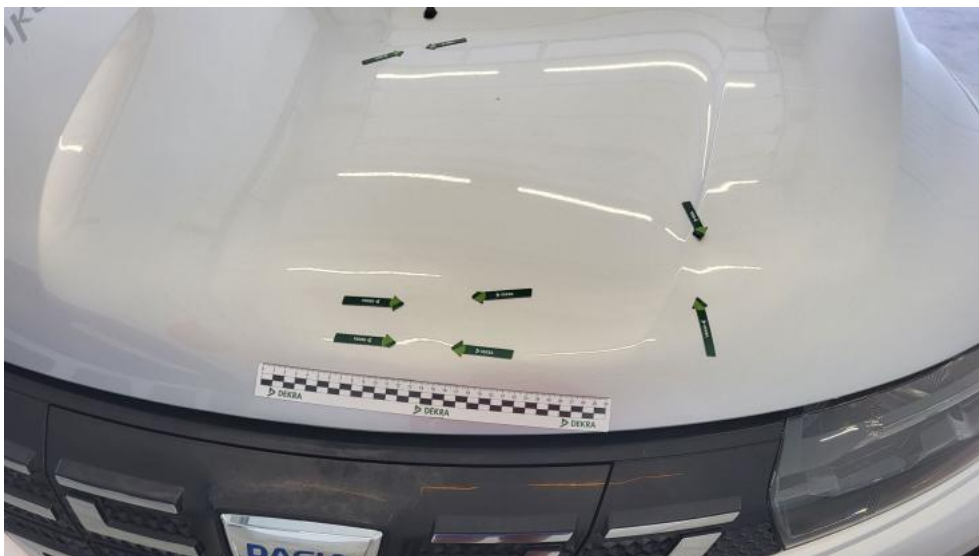
**Fot. 38.**  
Pokrywa komory silnika - Wgniecenie/odkształcenie 1
