Nr zlecenia DEKRA: PKOL(W)/LODZ/11803/26/02/13
Nr zlecenia/szkody: 22/002349
Data zlecenia: 13-02-2026

Dane pojazdu

Pomiar grubości powłoki lakierowej poj.

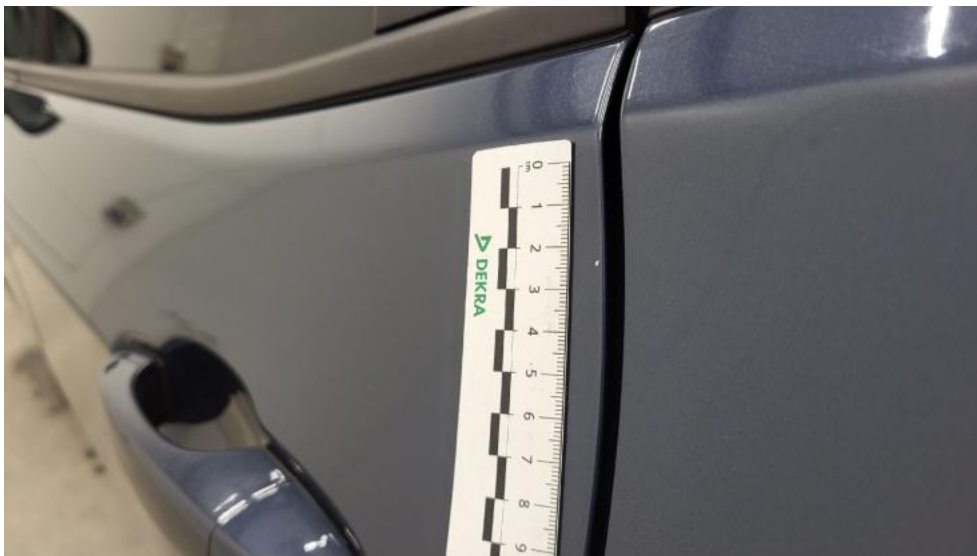
Fot. 65.
Drzwi tylne L - Rysa/odprysk 1
