Nr zlecenia DEKRA: PKOL(W)/LODZ/89080/24/11/19  
Nr zlecenia/szkody: 21/010793  
Data zlecenia: 19-11-2024

Grupa obiektów (Eurotax)	samochody osobowe
Kod EC (Eurotax)	0107583
Producent	VOLKSWAGEN
Model	Passat [B8] 14-19
Typ/wersja	Passat 2.0 TDI Bi-Turbo BMT 4Mot. Highline DSG
Rodzaj nadwozia	sedan
Liczba drzwi/liczba miejsc	4/5
Masa własna [kg]	1646
Dopuszczalna masa całkowita [kg]	2260
Rozstaw osi 1/2	2791
Rodzaj silnika	z zapłonem samoczynnym
Układ oczyszczana spalin	DPF
Pojemność silnika [ccm]	1968
Moc silnika [KM/kW]	240/176
Skrzynia biegów	automatyczna
Nr rejestracyjny	SK412WY
VIN	WVWZZZ3CZHE150909
Data 1. rejestracji	24-01-2018
Data nast. bad. techn.	24-01-2024
Rok produkcji	2017
Stan licznika [km]	166 314 (odczytany)
Kolor nadwozia/rodzaj powłoki	biały/zwykły

Pomiar grubości powłoki lakierowej poj.

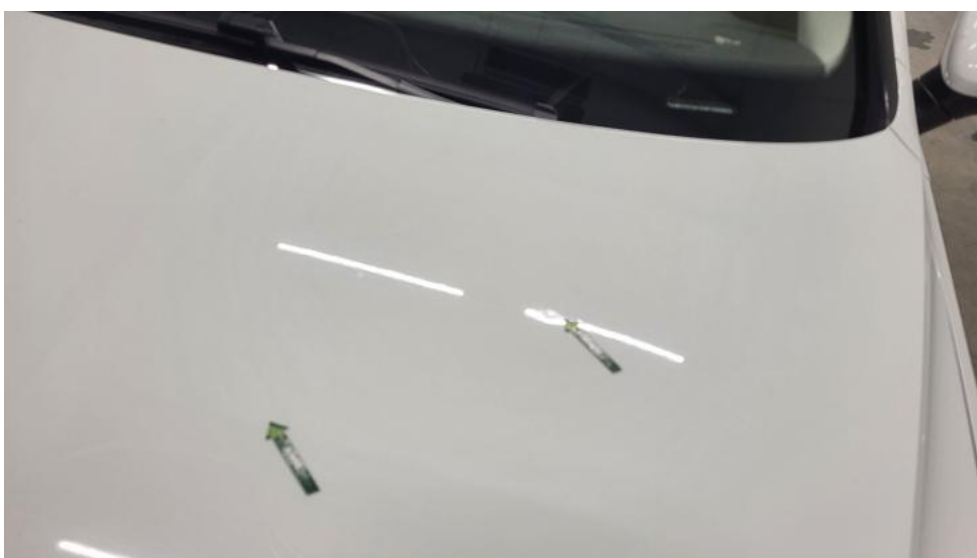
**Fot. 62.**  
Pokrywa komory silnika - Wgniecenie/odkształcenie 2

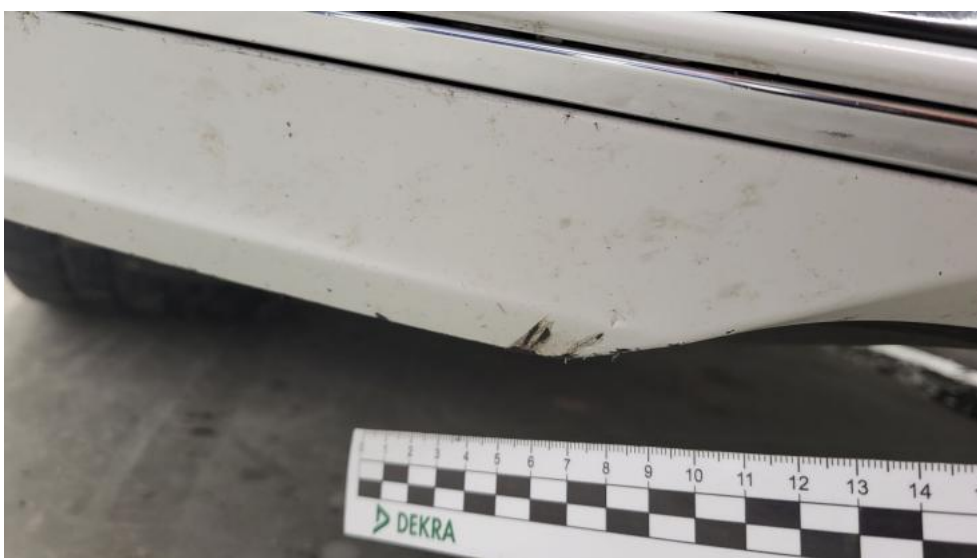
**Fot. 66.**  
Spoiler zderzaka przedniego() - Rysa/odprysk 3

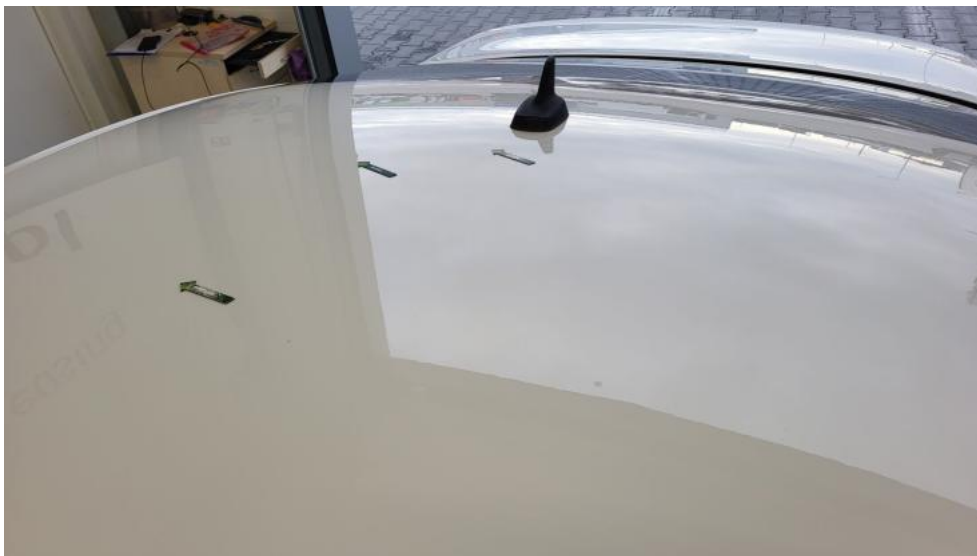
**Fot. 87.**  
Dach - Wgniecenie/odkształcenie 1

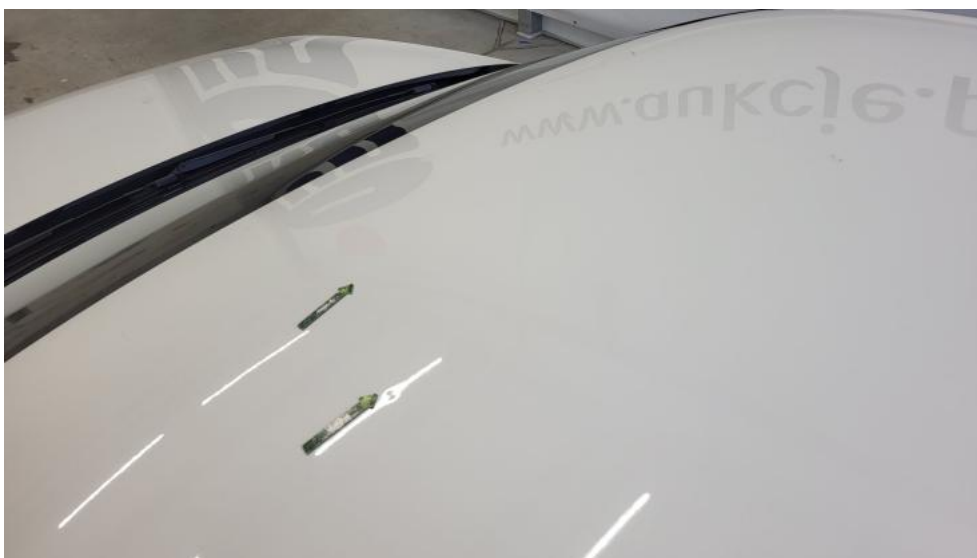
**Fot. 88.**  
Dach - Wgniecenie/odkształcenie 2

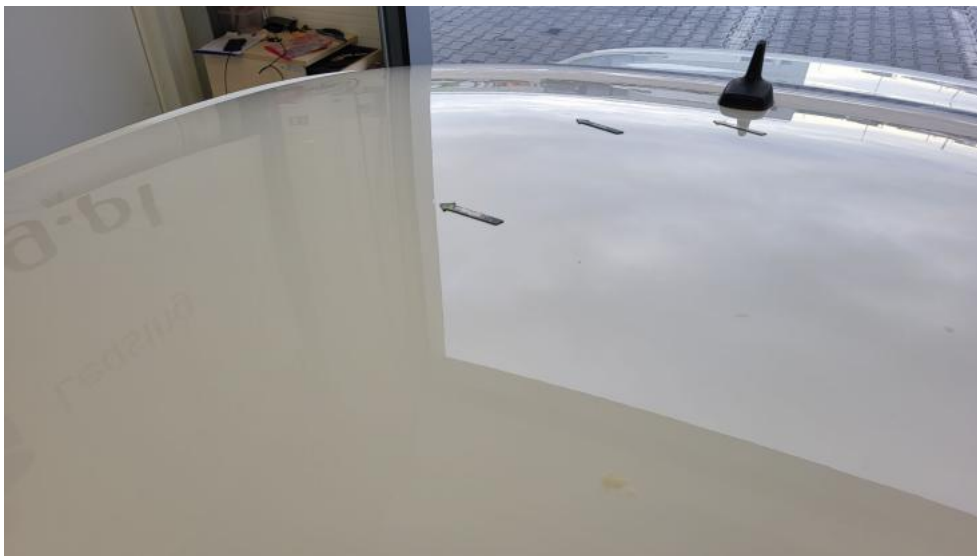
**Fot. 89.**  
Dach() - Wgniecenie/odkształcenie 3

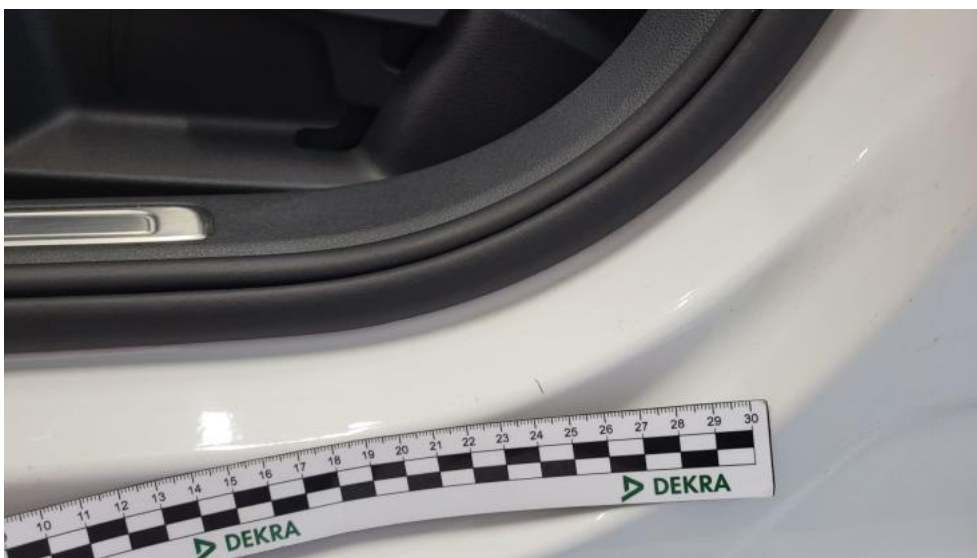
**Fot. 90.**  
Próg L - Rysa/odprysk 1

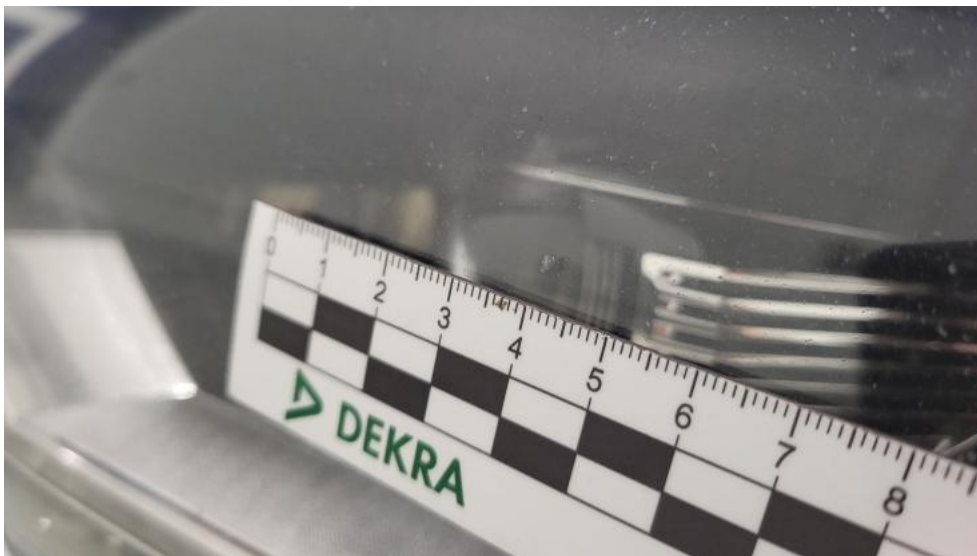
**Fot. 91.**  
Reflektor L - Rysa/odprysk 1
