Nr zlecenia DEKRA: PKOL(W)/LODZ/10501/25/02/11
 Nr zlecenia/szkody: 21/059066
 Data zlecenia: 11-02-2025

PKO Leasing SA
 Świętokrzyska 36
 00-116 Warszawa

Grupa obiektów (Eurotax)	samochody osobowe
Kod EC (Eurotax)	0152522
Producent	VOLKSWAGEN
Model	ID.4 20-
Typ/wersja	ID.4 77kWh 4Mot. GTX
Rodzaj nadwozia	hatchback
Liczba drzwi/liczba miejsc	5/5
Masa własna [kg]	2209
Dopuszczalna masa całkowita [kg]	2750
Rozstaw osi 1/2	2769
Rodzaj silnika	elektryczny
Układ oczyszczana spalin	-
Pojemność silnika [ccm]	0
Moc silnika [KM/kW]	299/220
Skrzynia biegów	automatyczna 1-biegowa
Nr rejestracyjny	GA244FY
VIN	WVGZZZE2ZNP017201
Data 1. rejestracji	15-12-2021
Data nast. bad. techn.	15-12-2026
Rok produkcji	2021 (rok produkcji został zweryfikowany z zewnętrzną bazą danych)
Stan licznika [km]	129 901 (odczytany)
Kolor nadwozia/rodzaj powłoki	biały/UNI

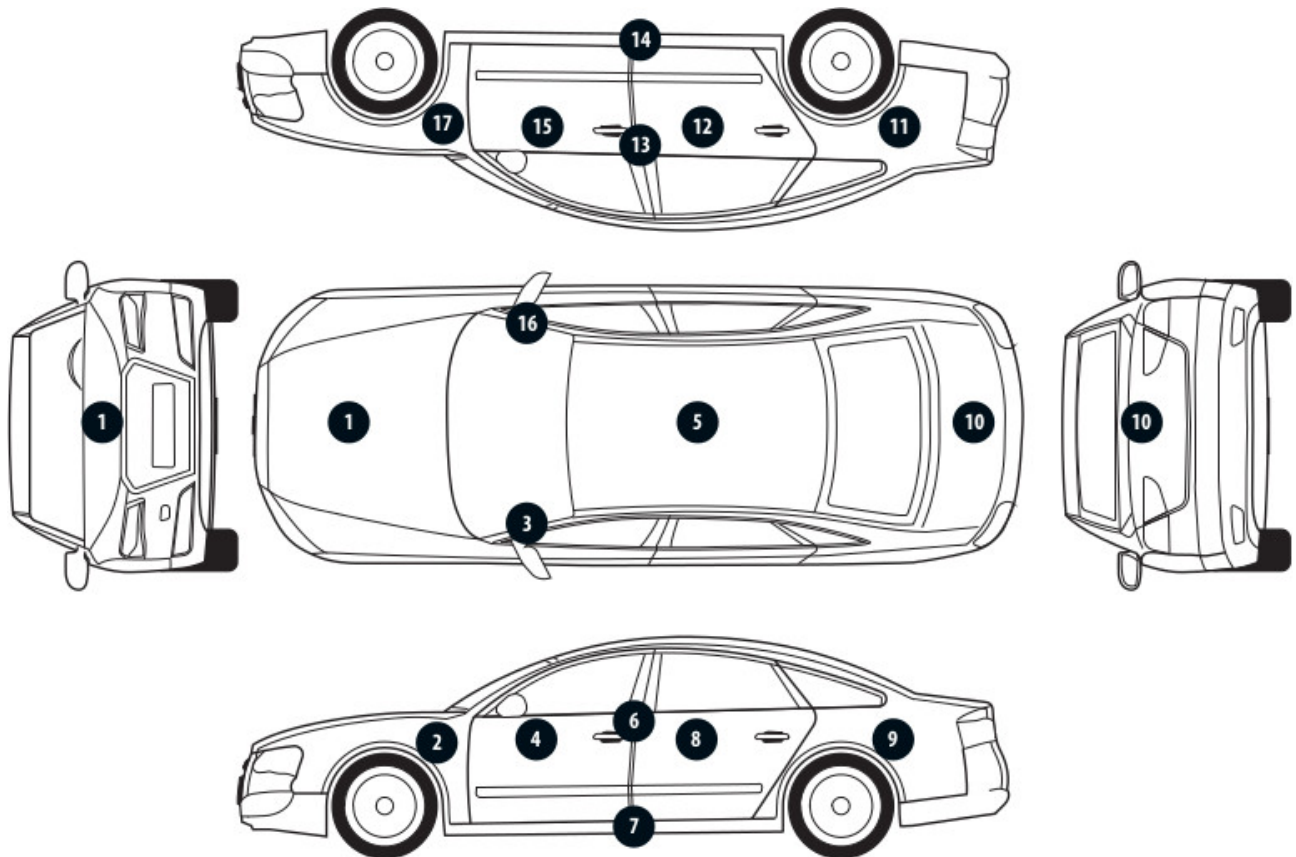
Pomiar grubości powłoki lakierowej poj.

Nr punktu kontroli	Kontrolowany element	Zmierzony przedział grubości powłoki lakierowej [μm]
1	Pokrywa przednia	do 150
2	Łotnik przedni lewy	do 150
3	Słupek przedni lewy	150 - 200
4	Drzwi przednie lewe	do 150
5	Dach	150 - 200
6	Słupek środkowy lewy	do 150
7	Próg lewy	do 150
8	Drzwi tylne lewe	do 150
9	Łotnik tylny lewy	do 150
10	Pokrywa/klapa	do 150
11	Łotnik tylny prawy	do 150
12	Drzwi tylne prawe	do 150
13	Słupek środkowy prawy	do 150
14	Próg prawy	do 150
15	Drzwi przednie prawe	do 150
16	Słupek przedni prawy	150 - 200
17	Łotnik przedni prawy	do 150

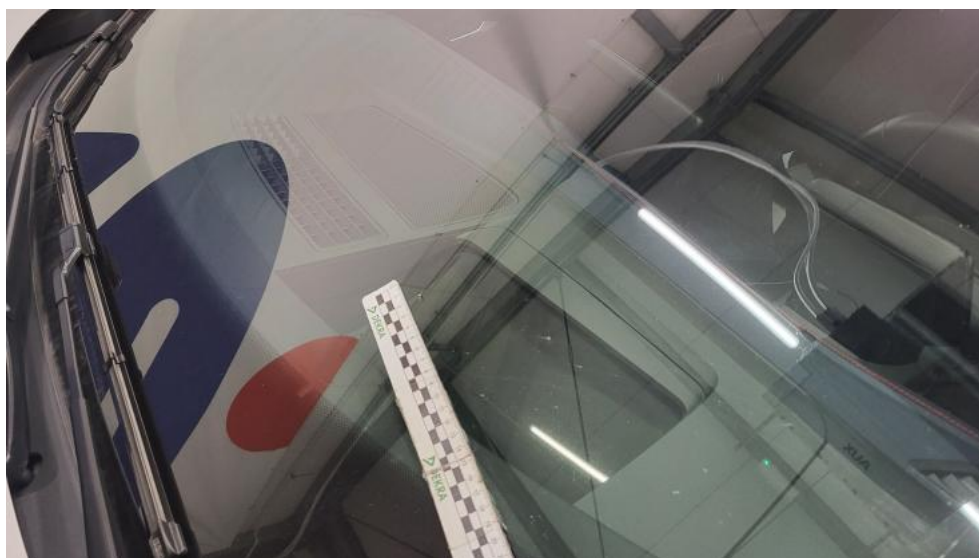
Fot. 44.
Szyba czołowa - zdjęcie poglądowe 1
