Nr zlecenia DEKRA: PKOL(W)/LODZ/90945/24/11/26
Nr zlecenia/szkody:
Data zlecenia: 26-11-2024

Grupa obiektów (Eurotax)	samochody osobowe
Kod EC (Eurotax)	0119008
Producent	VOLVO
Model	V40 Cross Country 16-19
Typ/wersja	V40 CC D3 Drive-E Momentum aut
Rodzaj nadwozia	hatchback
Liczba drzwi/liczba miejsc	5/5
Masa własna [kg]	1388
Dopuszczalna masa całkowita [kg]	1995
Rozstaw osi 1/2	2646
Rodzaj silnika	z zapłonem samoczynnym
Układ oczyszczana spalin	DPF
Pojemność silnika [ccm]	1969
Moc silnika [KM/kW]	150/110
Skrzynia biegów	automatyczna
Nr rejestracyjny	WZ383JK
VIN	YV1MZ79L0J2139459
Data 1. rejestracji	09-06-2017
Data nast. bad. techn.	23-10-2025
Rok produkcji	2017 (rok produkcji został zweryfikowany z zewnętrzną bazą danych)
Stan licznika [km]	192 527 (odczytany)
Kolor nadwozia/rodzaj powłoki	czerwony/2-warstwowy metalizowany

Pomiar grubości powłoki lakierowej poj.

DOKUMENTACJA FOTOGRAFICZNA

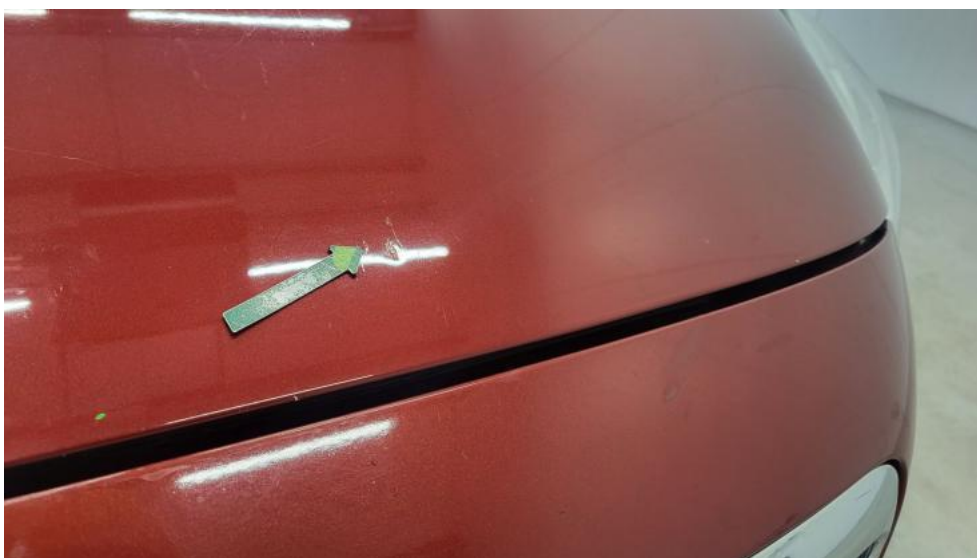
Fot. 50.
Pokrywa komory silnika - Wgniecenie/odkształcenie 1

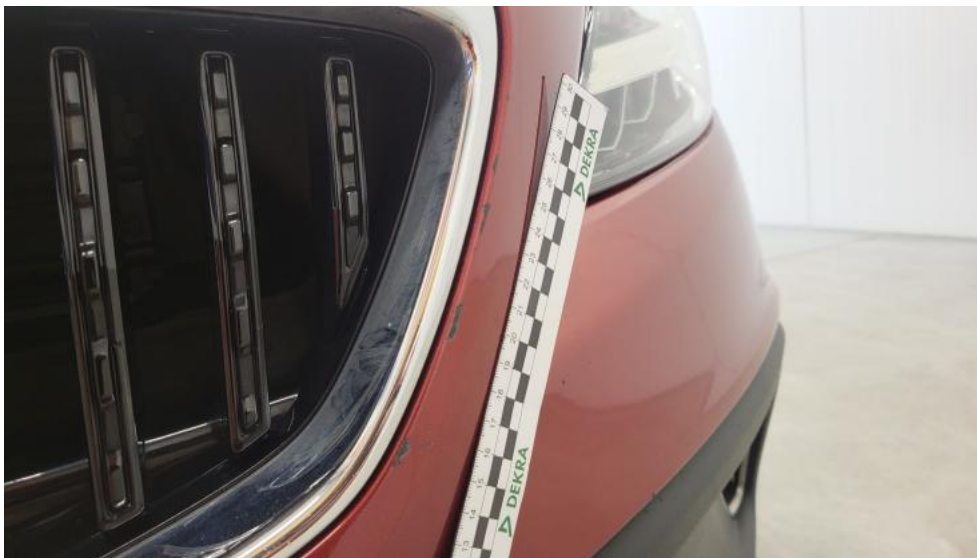
Fot. 57.
Zderzak - Rysa/odprysk 2

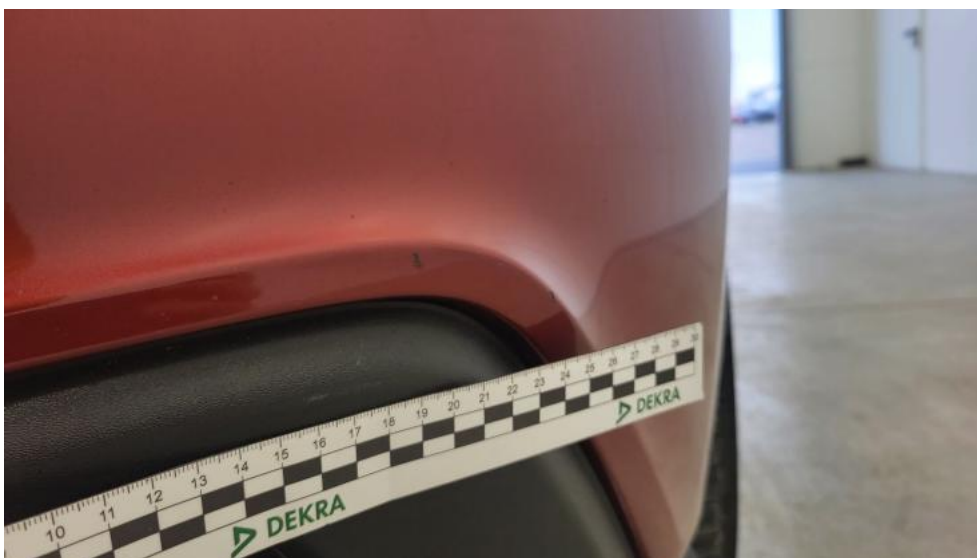
Fot. 58.
Zderzak() - Rysa/odprysk 3

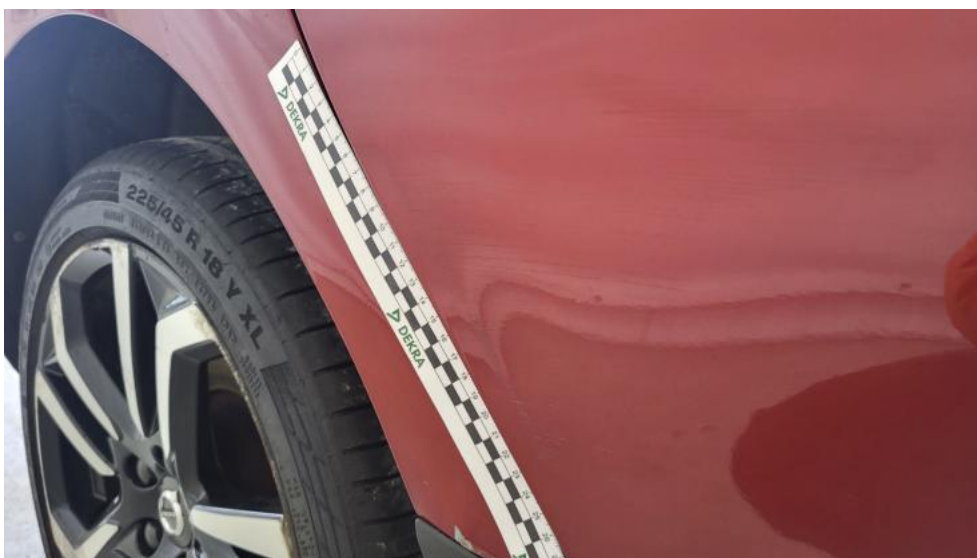
Fot. 68.
Drzwi tylne P - Rysa/odprysk 1

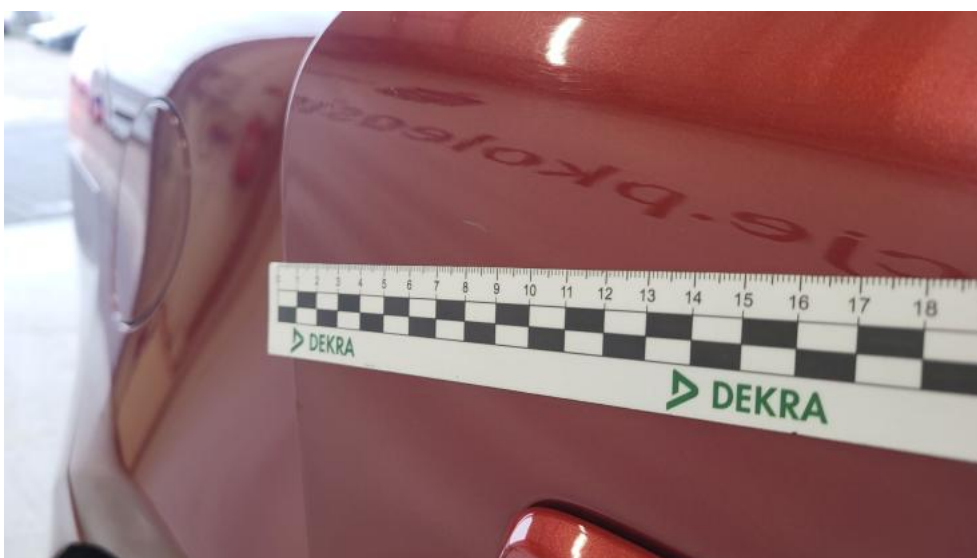
Fot. 70.
Drzwi tylne P() - Rysa/odprysk 3

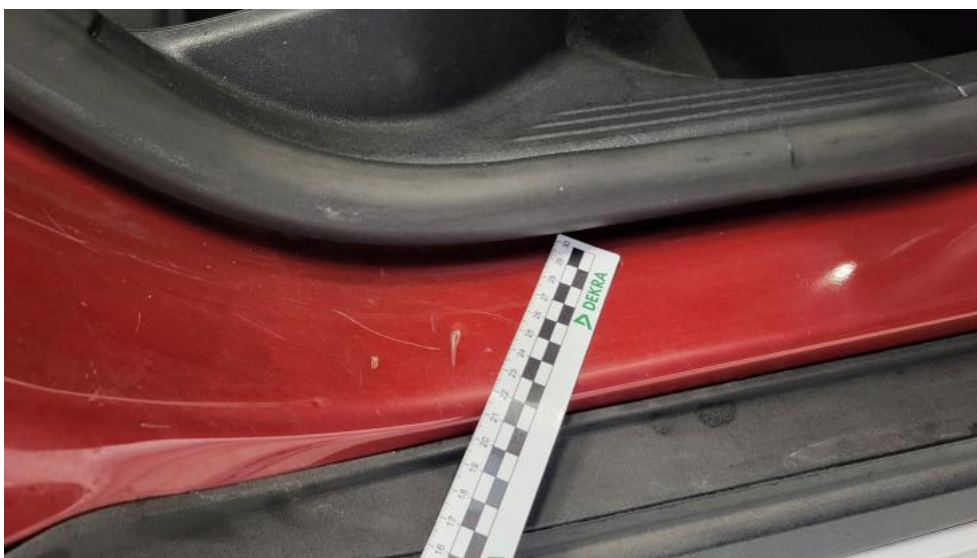
Fot. 72.
Próg P - Rysa/odprysk 1

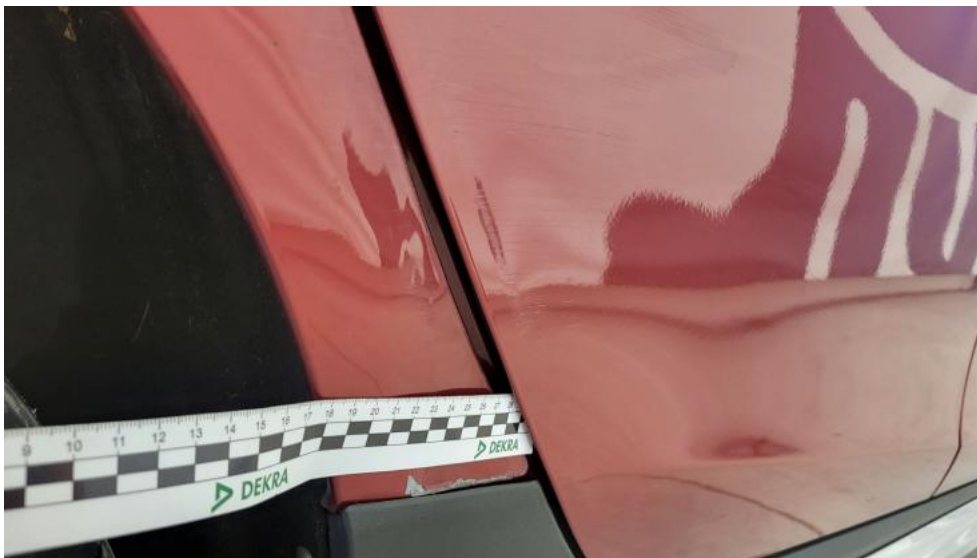
Fot. 81.
Błotnik tylny P / Ściana boczna P - Inne 1

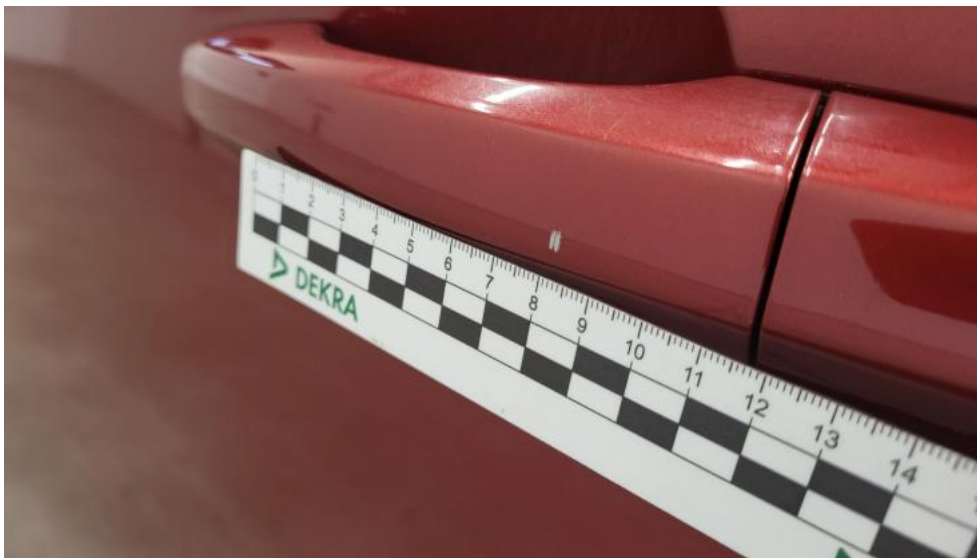
Fot. 117.
Klamka drzwi prz L - Rysa/odprysk 1
