Nr zlecenia DEKRA: PKOL(W)/LODZ/04398/25/01/20
Nr zlecenia/szkody: 20/055859
Data zlecenia: 20-01-2025

Dane pojazdu

Grupa obiektów (Eurotax)	samochody terenowe
Kod EC (Eurotax)	0134506
Producent	VOLVO
Model	XC60 17-21
Typ/wersja	XC60 T4 Momentum aut
Rodzaj nadwozia	KOM
Liczba drzwi/liczba miejsc	5/5
Masa własna [kg]	1804
Dopuszczalna masa całkowita [kg]	2390
Rozstaw osi 1/2	2865
Rodzaj silnika	z zapłonem iskrowym
Układ oczyszczana spalin	katalizator trójdrożny
Pojemność silnika [ccm]	1969
Moc silnika [KM/kW]	190/140
Skrzynia biegów	automatyczna 8-biegowa
Nr rejestracyjny	PO5SM79
VIN	LYVUZAKVDLB607362
Data 1. rejestracji	29-12-2020
Data nast. bad. techn.	29-12-2025
Rok produkcji	2020 (rok produkcji został zweryfikowany z zewnętrzną bazą danych)
Stan licznika [km]	105 257 (odczytany)
Kolor nadwozia/rodzaj powłoki	grafitowy/METALIK

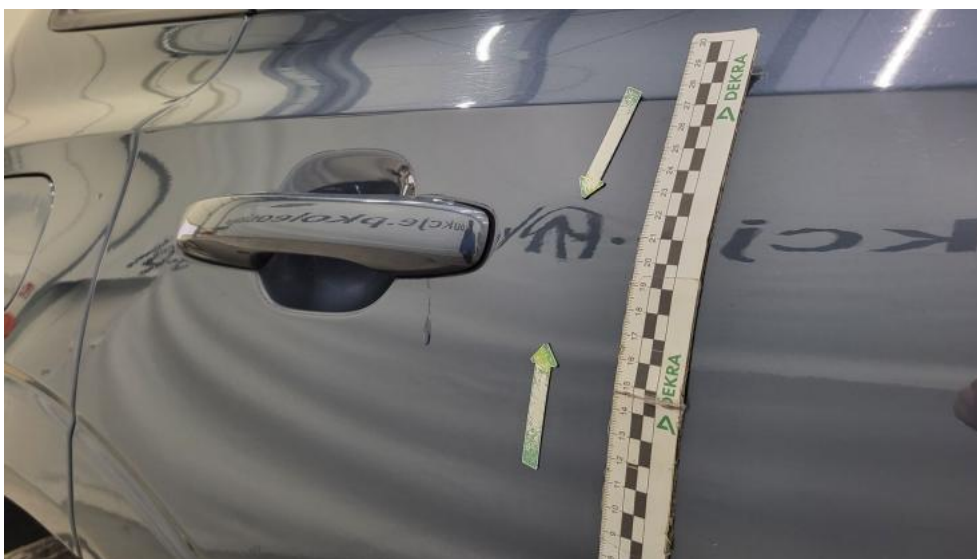
Fot. 57.
Drzwi tylne P - zdjęcie pogładowe 1
