DEKRA's commission No. : PKOL(W)/LODZ/10261/25/02/10  
 commission/ damage No. : 20/047242  
 Date of commission: 10-02-2025

PKO Leasing SA  
 Świętokrzyska 36  
 00-116 Warszawa

**Vehicle data**

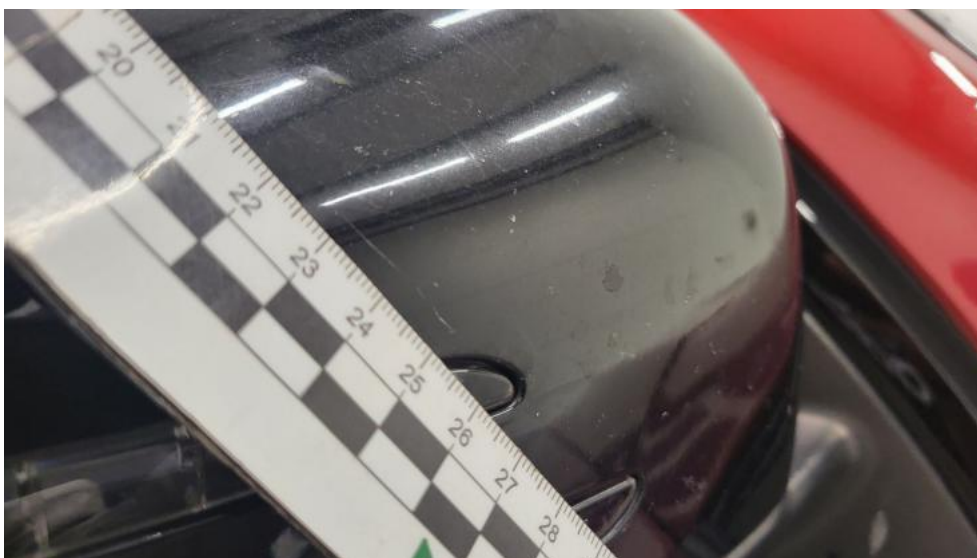
**Photo 54.**  
Lusterko zew P - Rysa/odprysk 1

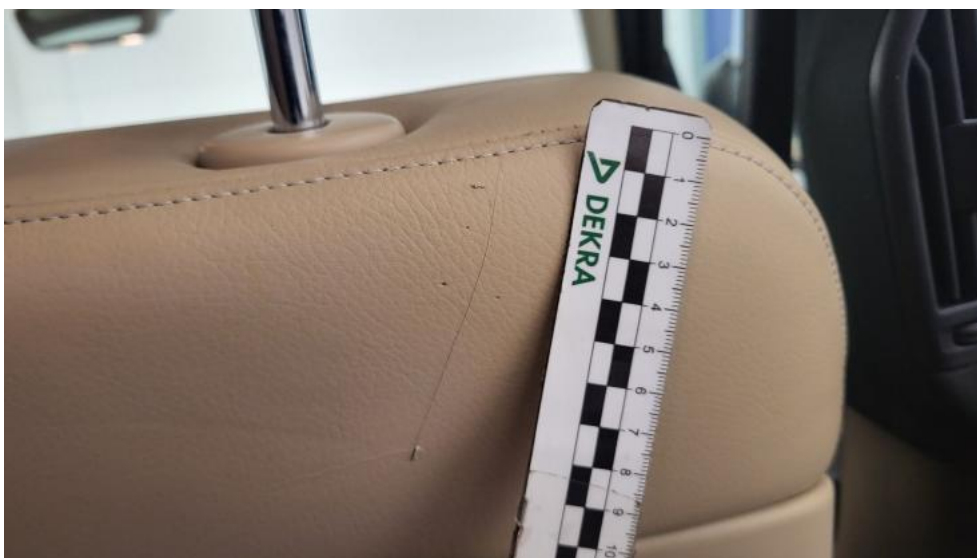
**Photo 82.**  
Fotel prz. praw. - Rysa/odprysk 1

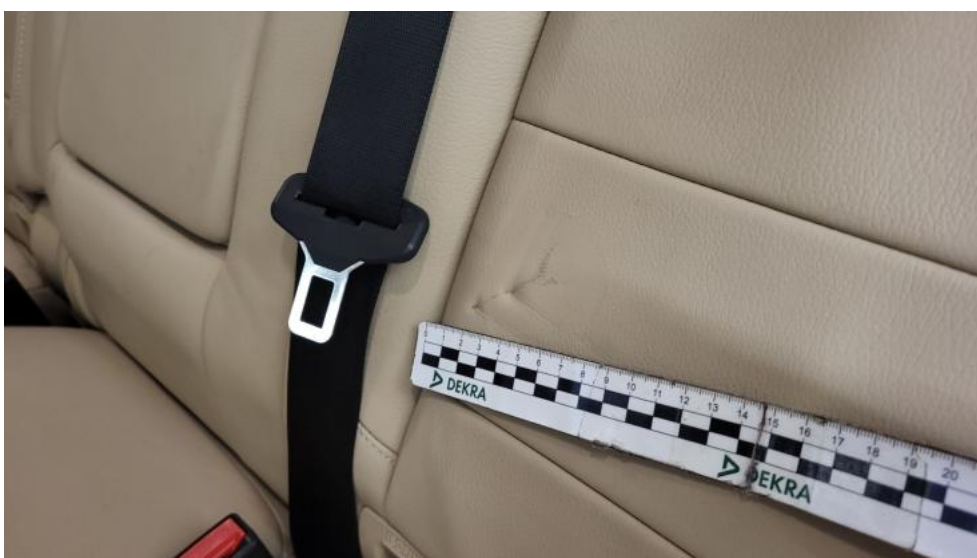
**Photo 86.**  
Kanapa tyl. - Wgniecenie/odkształcenie 1
