Nr zlecenia DEKRA: PKOL(W)/LODZ/86067/24/11/07  
Nr zlecenia/szkody: 23/001182  
Data zlecenia: 07-11-2024

PKO Leasing SA  
Świętokrzyska 36  
00-116 Warszawa

Grupa obiektów (Eurotax)	samochody osobowe
Kod EC (Eurotax)	0114549
Producent	BMW
Model	Seria 3 [F30/F80] 15-18
Typ/wersja	318d Advantage aut
Rodzaj nadwozia	sedan
Liczba drzwi/liczba miejsc	4/5
Masa własna [kg]	1500
Dopuszczalna masa całkowita [kg]	2075
Rozstaw osi 1/2	2810
Rodzaj silnika	z zapłonem samoczynnym
Układ oczyszczana spalin	DPF
Pojemność silnika [ccm]	1995
Moc silnika [KM/kW]	150/110
Skrzynia biegów	automatyczna
Nr rejestracyjny	WZ643FT
VIN	WBA8C31020A815138
Data 1. rejestracji	10-08-2018
Data nast. bad. techn.	10-08-2023
Rok produkcji	2018 (rok produkcji został zweryfikowany z zewnętrzną bazą danych)
Stan licznika [km]	62 267 (odczytany)
Kolor nadwozia/rodzaj powłoki	złoty/2-warstwowy metalizowany

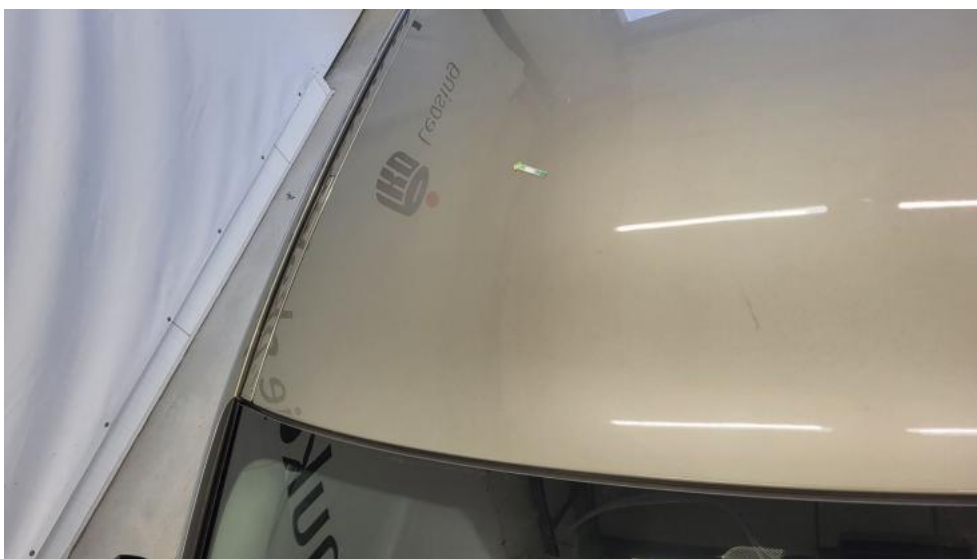
**Fot. 61.**  
Dach - zdjęcie poglądowe 1

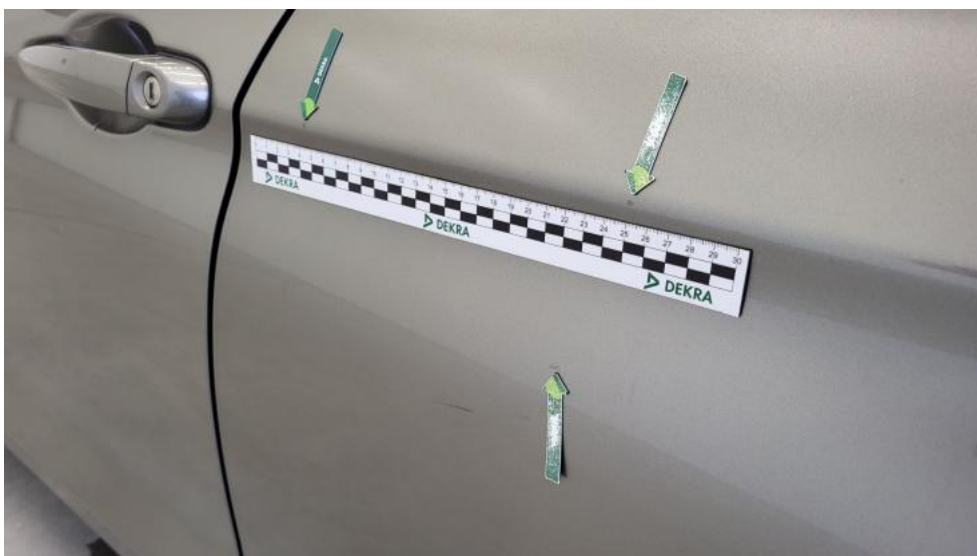
**Fot. 70.**  
Drzwi tylne L() - Rysa/odprysk 3

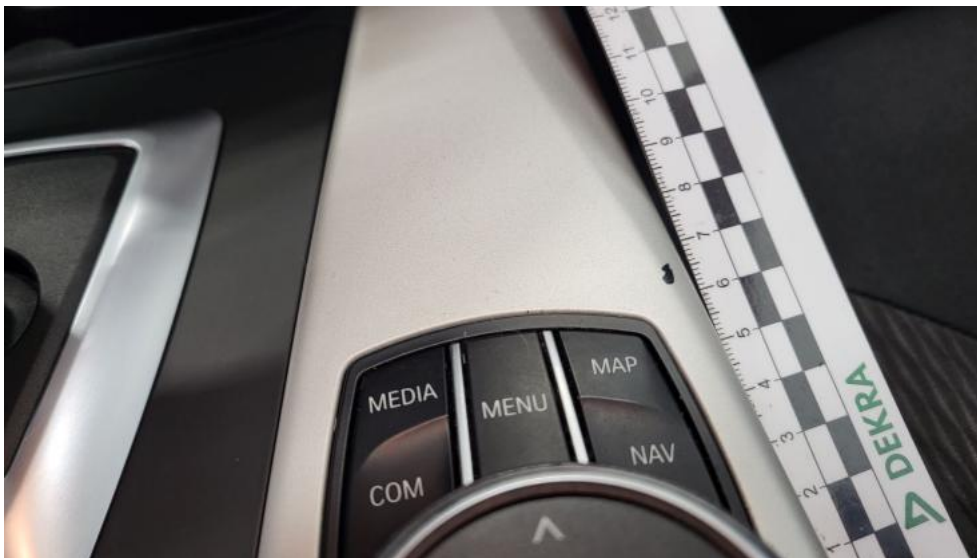
**Fot. 71.**  
Konsola środkowa - Rysa/odprysk 1
