DEKRA's commission No. : PKOL(W)/LODZ/85252/24/11/05  
 commission/ damage No. : 00731/LF/23  
 Date of commission: 05-11-2024

**Vehicle data**

Description of the technical condition

PHOTOGRAPHIC DOCUMENTATION

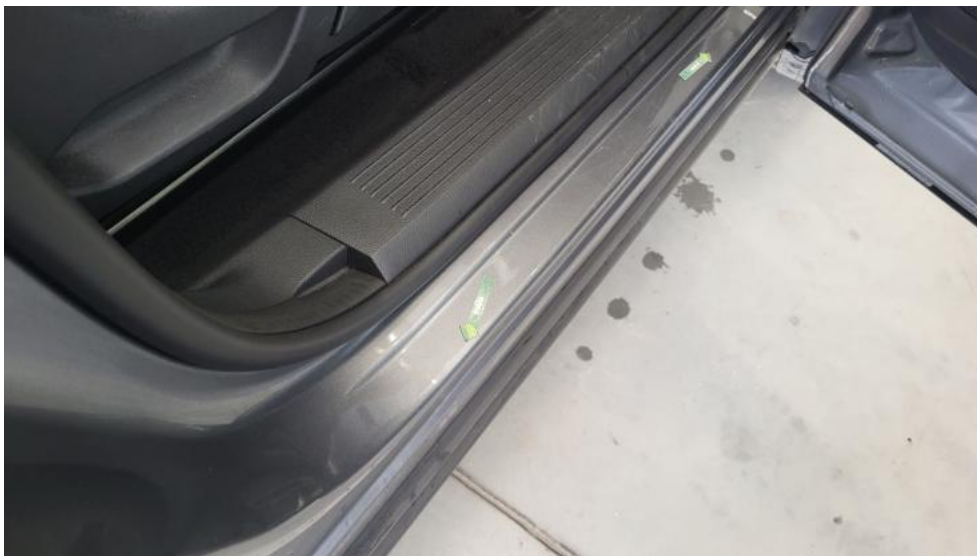
**Photo 53.**  
Próg P - Wgniecenie/odkształcenie 1

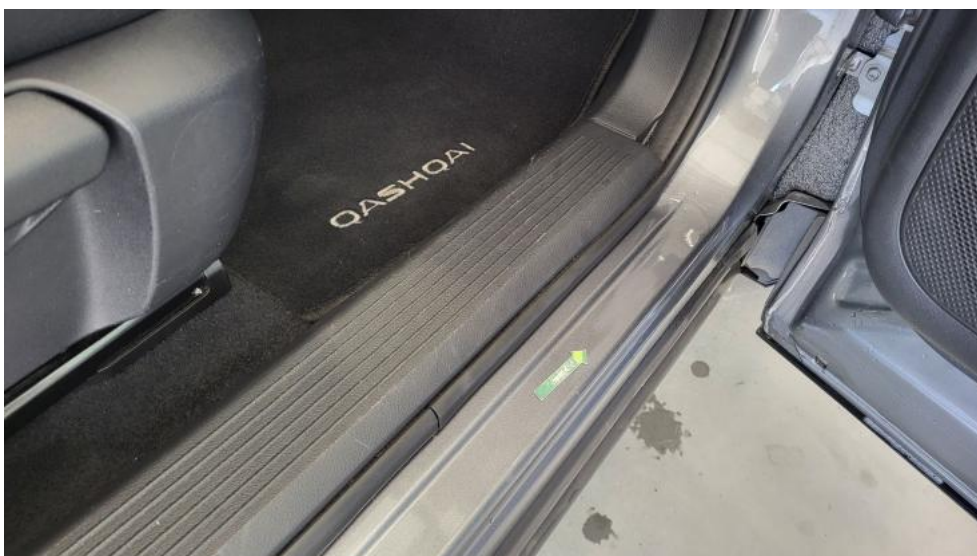
**Photo 54.**  
Próg P - Wgniecenie/odkształcenie 2
